济源柿槟实业有限公司
“11·4”一般淹溺事故调查报告

2025年11月4日8时36分左右，济源柿槟实业有限公司综合回收车间在停产清理脱硫循环水池期间发生一起淹溺事故，造成2人死亡，直接经济损失300余万元。

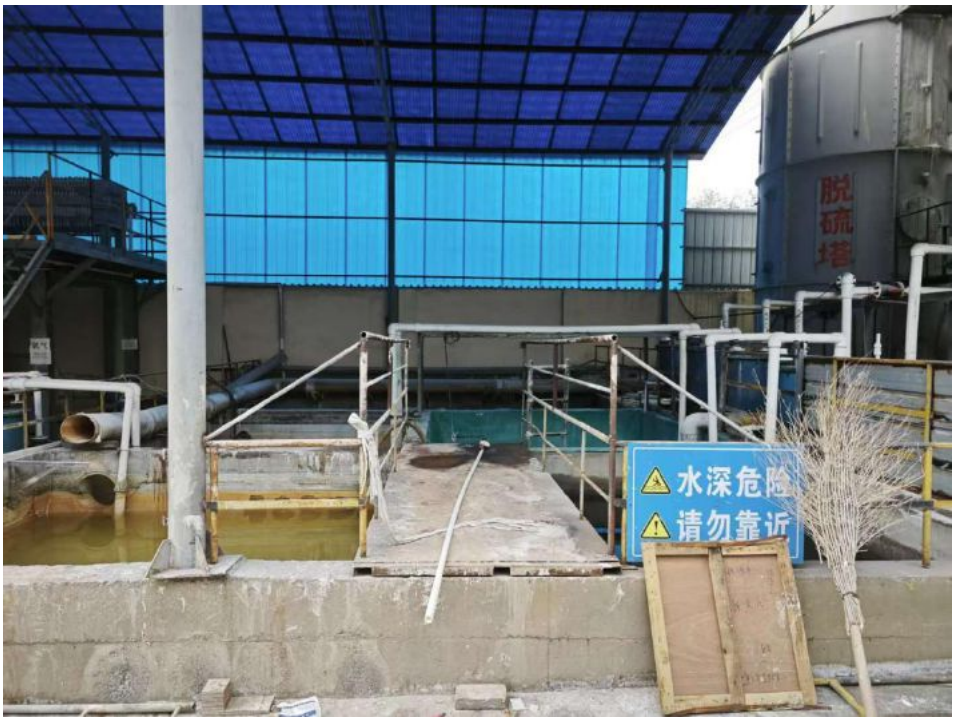
柿槟实业综合回收车间脱硫脱硝循环水池共 5 个，其中 1 号池(事故发生池)为脱硝塔循环水池，池长约 3.5m，宽约 3.5m，深约 3m; 3 号和 4 号池为脱硫塔循环水池; 2 号池为清水池。通道宽约 1 米，长约 3 米。（脱硫脱硝循环水池示意图如图 1，现场情况见图 2、图 3）。

图 2 现场照片

图 3 现场照片

1.腾宏公司。安全管理不到位，未设置安全管理机构或配备专职安全员，安全管理规章制度和操作规程不健全，有限空间作业管理不到位，日常安全管理依赖柿槟实业。同时，企业未有效落实生产安全事故隐患排查治理制度，未及时发现并消除水池清理作业安全风险。重要危险点临边临口的安全防护措施不到位，企业循环水池走道缺少挡脚板。企业用工管理不到位，重要工作岗位用工年龄偏高，从业人员身体状况较差，企业风险辨识不到位。
