浏阳大瑶某某造纸厂“12·15”一般火灾事故调查报告

2024年12月15日7时52分许，位于浏阳市大瑶镇某某村的浏阳市某某造纸厂发生火灾事故，直接过火范围为浏阳市某某造纸厂的造纸车间、浏阳市某某废旧物资回收有限公司区域，过火面积约4000平方米，无人员伤亡，直接经济损失为745.68万元。

经调查认定，浏阳大瑶某某造纸厂“12·15”火灾事故是一起由

浏阳市某某造纸厂造纸车间西侧造纸设备发生机械故障，轴承因摩擦发热升温，达到物质燃点，引燃周边可燃物起火造成的一般生产安全责任事故。

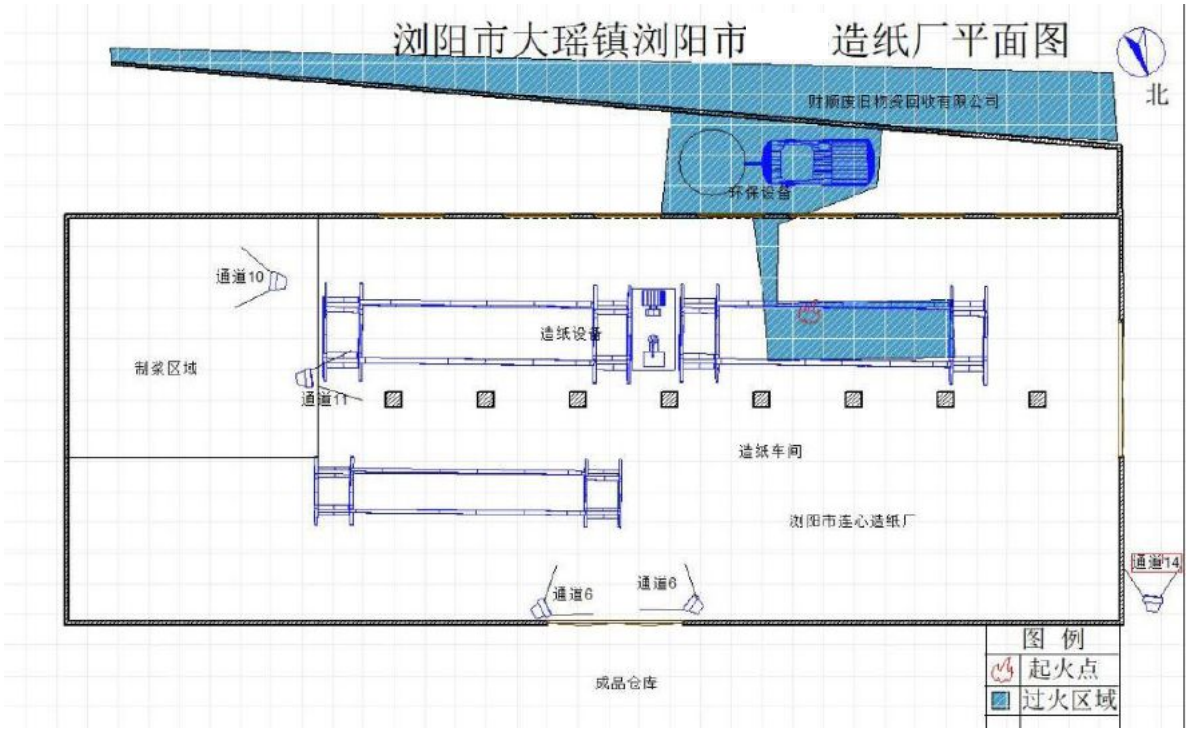
2024 年 12 月 15 日 7 时 52 分许，某某造纸厂造纸设备底部靠南侧下方一排轴承自西端起第五个与第六个轴承之间出现明火，并向造纸设备中间及上方蔓延，引燃周边可燃物（图 2）。

图 2：某某造纸厂起火点、火势发展图

某某造纸厂造纸车间西侧造纸设备发生机械故障，靠南侧下方一排轴承自西端起第五个与第六个轴承因摩擦发热升温（达到可燃物燃点），引燃周边可燃物导致事故发生。
