山西展俊机电设备安装有限公司
“7·16”事故调查报告

经调查认定，山西展俊机电设备安装有限公司“7·16”事故是一起一般生产安全责任事故。

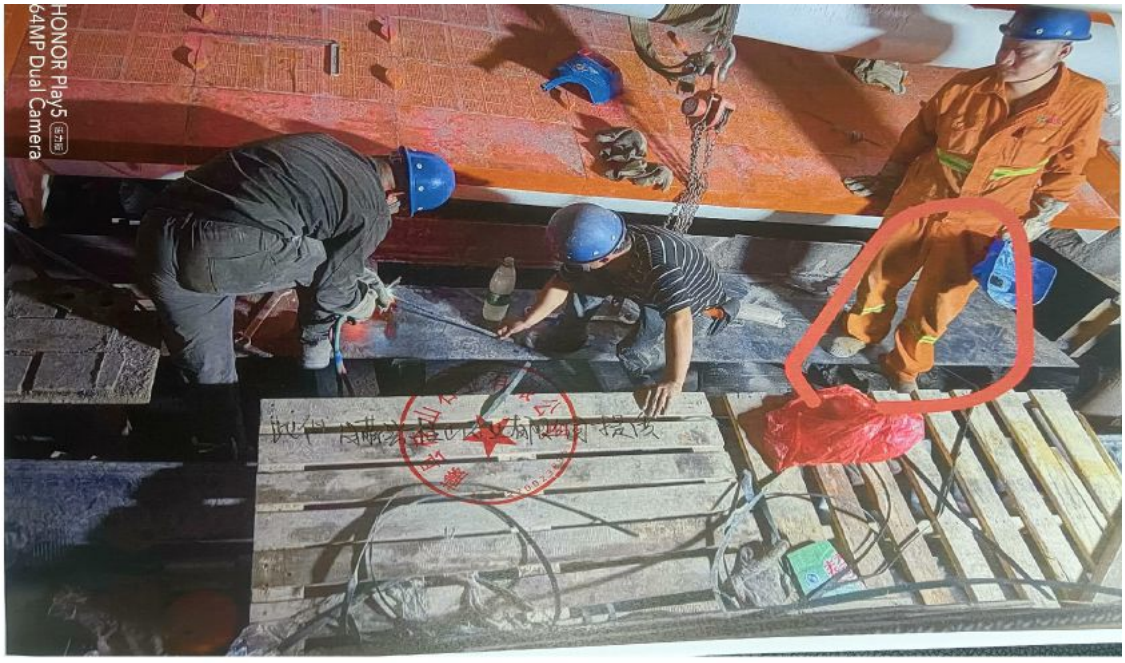
图 4 料槽底板焊接后的现场作业图

事故发生在桂山公司破碎车间内正在进行焊接作业的3号振动筛料槽位置，破碎车间为钢结构的原料加工车间（见图3），作业区域周边为钢结构平台，作业的料槽底板为导电钢板（见图4）。事故发生时使用的电焊机为上一班组使用后遗留下来已经通电的设备，在使用前未进行安全检查，且在同一车间内有多人同时进行电焊作业。作业时段为高温酷暑三伏天气，陈*苍作业时穿戴绝缘手套、绝缘鞋等劳动防护用品，作业时汗水湿透衣物，屁股坐在导电的钢板上更换焊条。

陈*苍坐在导电的钢板上更换焊条，左手拿焊条[1]右手握焊把，焊把上的焊钳夹着焊条瞬间，因陈*苍臀部与钢板大面积接触[2]，导致电流经其身体形成回路触电死亡，是造成事故的直接原因。

作业环境无绝缘隔离措施，作业平台为导电钢板，现场未设置绝缘垫；个人防护用品使用不当，陈*苍虽穿戴绝缘鞋、手套，但其臀部直接接触导电钢板。
