福泉龙昌贵州川恒化工股份有限公司“6·15”一般机械伤害事故调查报告

福泉市人民政府事故调查组

2026年8月

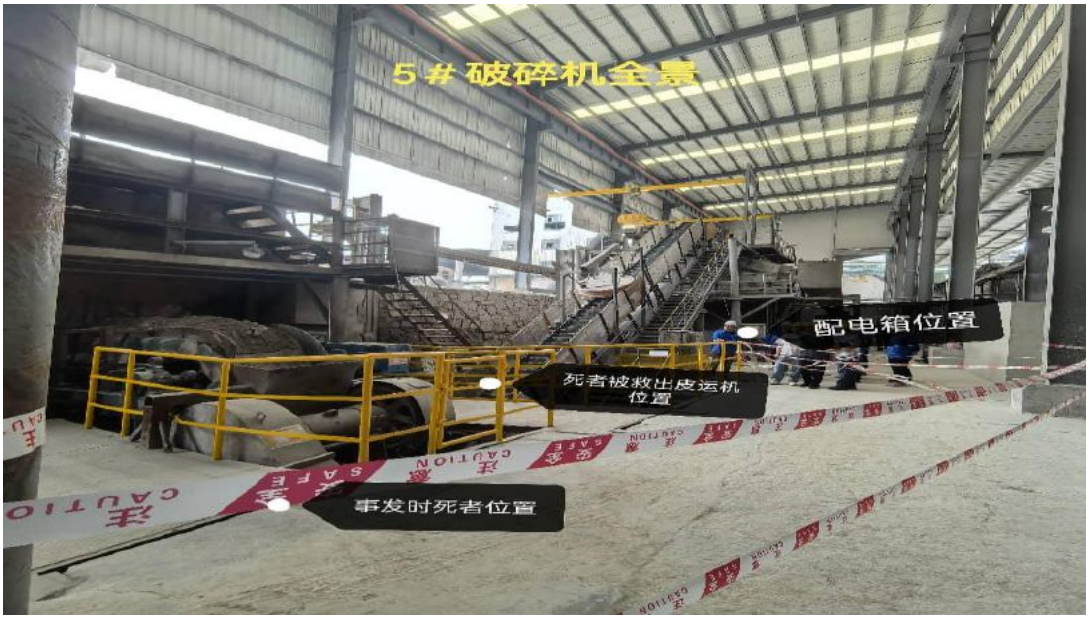
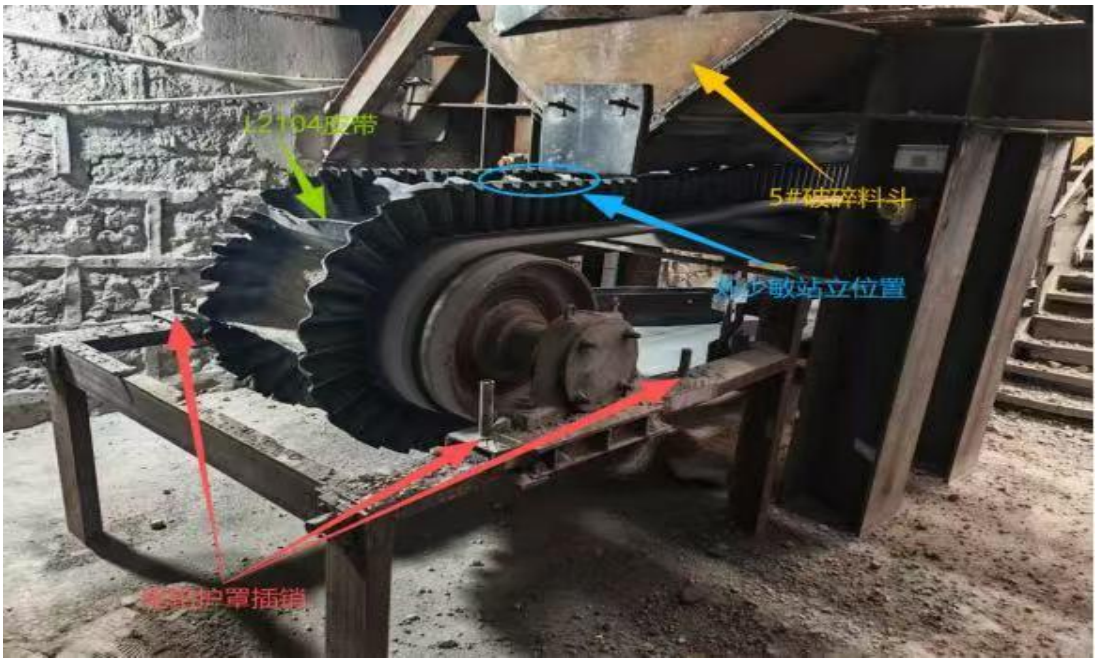
2026 年 6 月 15 日 7 时 30 分，当班人员到岗后，班长莫*佐组织召开班前会，7 时 45 分班前会结束后各岗位人员到岗位接班。一车间破碎操作工屈*炜启动 5#破碎机进行矿石破碎作业，11 时 10 分，料仓装满后，屈*炜停止 5#破碎机运转，到皮动上部清理电磁铁上附着的铁屑；11 时 13 分刘*敏经楼梯下到机坑开始清扫地面散落的矿渣（此时屈*炜正在清理电磁铁未发现刘*敏动向），其间刘*敏攀上皮运机站在输送皮带上清理料仓及运输皮带上的矿渣，11 时 14 分屈*炜清理完电磁铁上铁屑后回到地面，并用手推车将铁渣运走，开始在车间巡查，巡查一圈后屈*炜于 11 时 22 分回到 5#破碎机控制柜前，再次观察皮带上部及地坑可视区域，11 时 23 分启动皮运机，11 时 23 分 30 秒屈*炜察觉到皮运机运行出现异常，11 时 23 分 45 秒，屈*炜关闭皮运机，查看后发现刘*敏被卡在运输皮带上，随即给班组长莫*佐电话报告事故情况。11 时 43 分贵州川恒

事故发生在贵州川恒化工股份有限公司选矿车间（一车间），车间内主要设备：破碎机、搅拌机、梭槽、3#、4#、5#槽型皮运机等。地面留有槽型皮运机磷矿渣未清理，主要工序为磷矿石上料粉碎。现场配电箱未见“禁止合闸”挂牌，且开关柜未上锁，事故发生在5#皮运机（厂内编号L2104皮带），安全护栏齐全，现场遗留死者佩戴的变形安全帽、死者衣物，皮运机上遗留一把铁镐，链板机梭槽进料口有竹子扫帚、铁铲等若干清扫工具，现场张贴有《皮运机职业健康安全操作规程》。事故发生作业地点距5#槽型皮运机配电箱距离为12.5米。槽型皮运机皮带总长20米，宽度为0.55米。

未将劳务派遣人员纳入统一管理，交叉作业过程中沟通不畅，劳务派遣人员超出工作职责范围，违反操作规程，擅自攀爬上运输皮带操作是导致本次事故发生的直接原因。

贵州川恒化工股份有限公司: 一是要组织全体干部职工深刻吸取事故教训，开展“6·15”一般机械伤害事故警示教育，严防类似事故发生; **二是**要对 L2104 皮带及全厂同类皮带尾轮、传动部位、转动滚筒开展全覆盖专项排查，全部加装合格安全防护护罩、隔离

护栏，彻底消除转动部位裸露风险；**三是**修订《皮带运输机安全操作规程》，明确所有皮带开机前必须执行全覆盖巡检，设备停机清理作业必须执行“停机、断电、挂牌、上锁、监护”五步安全措施，未落实严禁启动设备。增设现场声光警铃，按下启动按钮后，声光警铃动作，皮带延迟启动30秒，保障人员能够有撤离时间；**四是**要暂停所有外包人员零散作业权限，对全厂劳务外包人员重新开展岗位风险告知、设备禁区培训及考核，考核不合格一律清退。严格落实外包人员入厂三级安全教育、岗位专项实操培训、危险区域辨识培训；**五是**要严格划定外包人员作业区域、作业内容、作业权限，严禁外包人员私自串岗、涉足设备操作区、高危作业区。实行定人、定岗、定区域、定作业内容管理，严禁私自串岗、进入设备操作区、高危设备作业区域；**六是**要完善车间岗位人员应急调配制度，岗位人员临时调岗、支援其他岗位必须落实岗位交接及留守管控，保障作业现场人员数量处于安全状态；**七是**要以本次事故为警示，在全厂范围内开展机械设备操作、危险区域管控、特殊作业审批、现场安全监护专项隐患排查，建立隐患台账，明确整改责任人、整改时限，闭环清零所有安全隐患，常态化开展“回头看”检查。
