花都秀全“9·18”一般道路交通事故调查报告

花都区人民政府事故调查组

2025 年 12 月

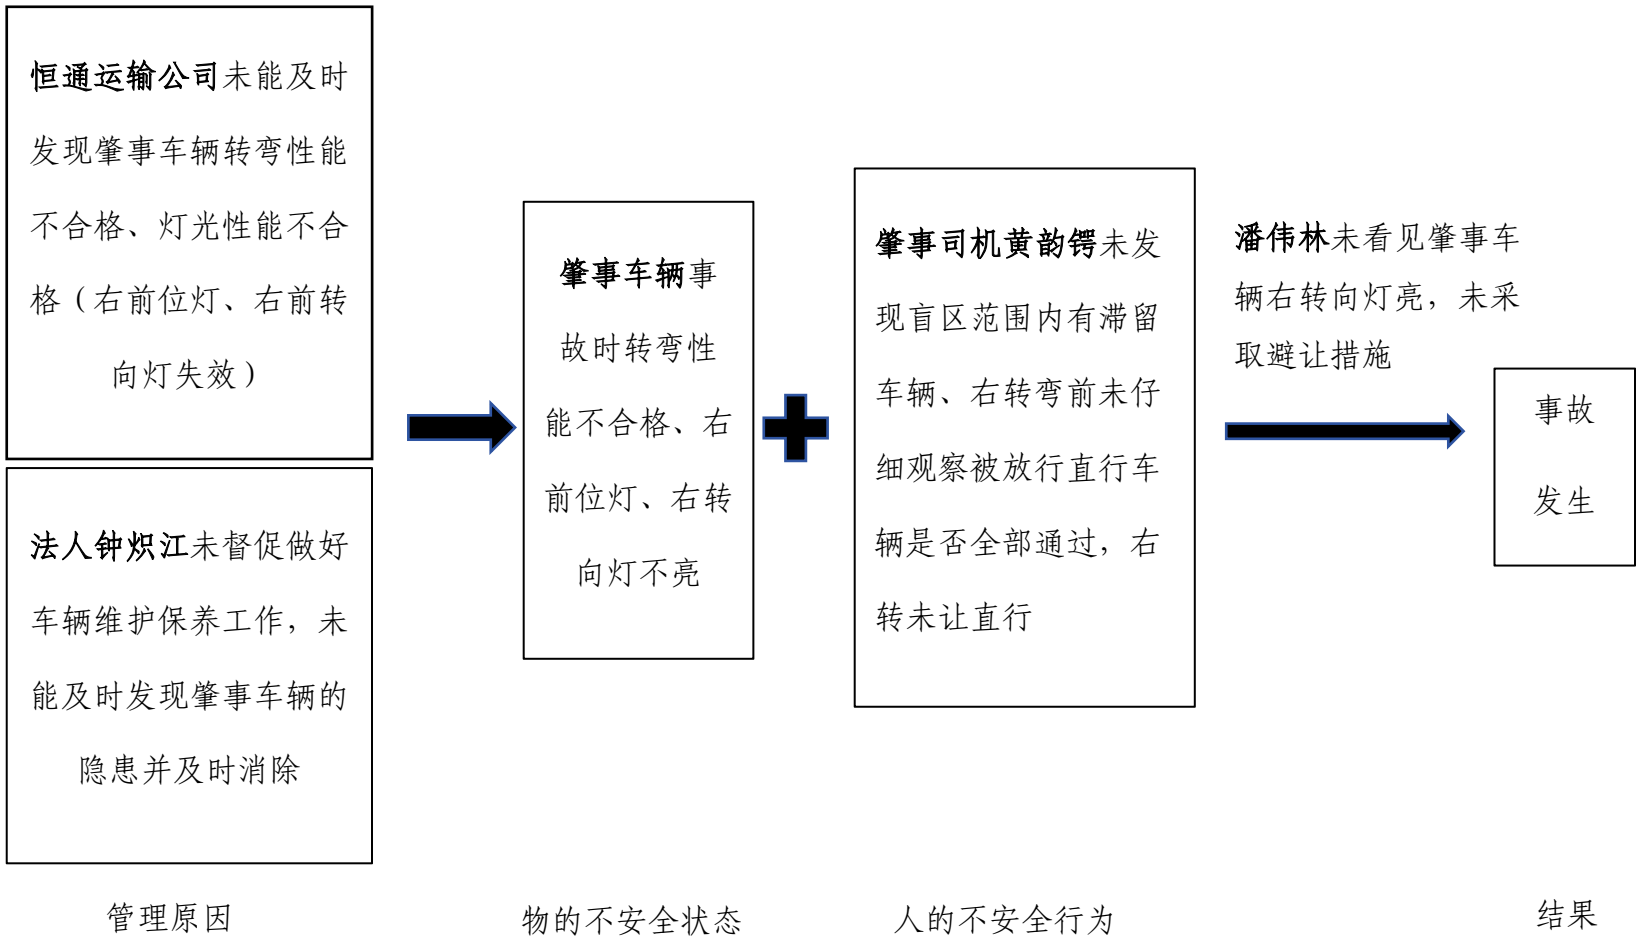
花都秀全“9·18”一般道路交通事故原因分析

1.黄韵锷未发现盲区范围内有滞留车辆、右转弯前未仔细观察被放行直行车辆是否全部通过，妨碍直行车辆通行是导致本起事故发生的直接原因之一；

2.粤 ADA366 货车转弯性能不合格，右前位灯、右前转向灯失效，导致右侧直行车辆无法判定其右转意图，从而未采取避让措施是导致本起事故发生的直接原因之一。

1. 恒通运输公司对运输货车的维护保养不到位，未能及时发现肇事车辆粤 ADA366 货车存在转弯性能不合格、灯光性能不合格（右前位灯、右前转向灯失效）的问题，导致该车带安全隐患上路行驶是事故发生的间接原因之一；

2.钟炽江未督促做好车辆维护保养工作，未能及时发现肇事车辆粤 ADA366 货车存在转弯性能不合格、灯光性能不合格（右前位灯、右前转向灯失效）的隐患并及时消除，导致该车带安全隐患上路行驶是导致事故发生的间接原因之一。
