开福青竹湖鸽杉路保障住房项目三标段“8·29”一般物体打击事故调查报告

开福区人民政府事故调查组

2025 年 12 月

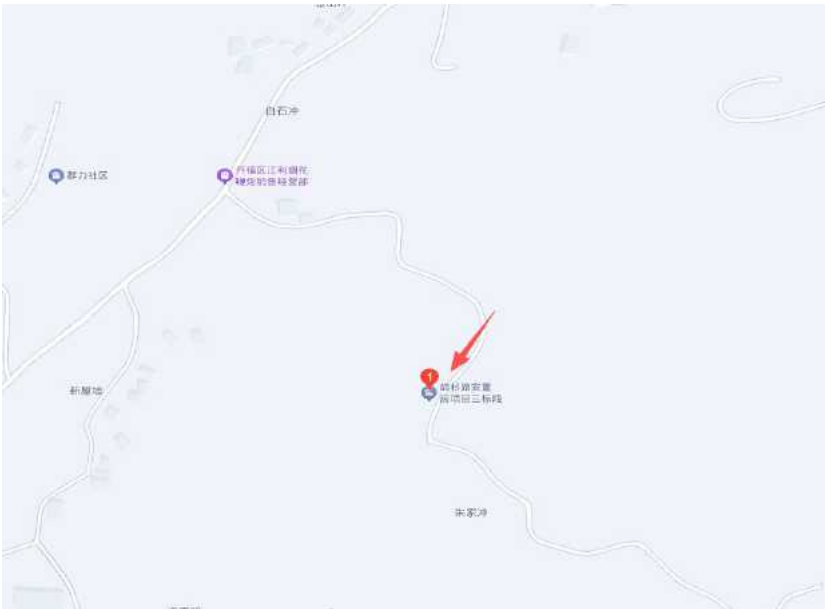
经现场勘察，事故发生地点位于13#、14#栋南侧地下室基坑钢筋加工棚西北侧区域的临时道路上，现场可见，涉事液压挖掘机振动桩锤停放于此区域，维修人员黄继所驾驶的小型面包车停靠在基坑施工便道。事发时，维修人员正站立在液压挖掘机振动桩锤锤头旁，对锤头轴销的夹板裂纹处进行焊接维修作业，期间锤头突然发生侧向倾倒，砸中该维修人员腹部及以下部分（见图三、图四、图五）。

涉事日立ZX450LC型重型振动桩锤锤头固定轴销的夹板产生裂纹，承载强度显著下降，维修中启动设备调整锤头角度时，裂纹部位受力过载失效，锤头失去约束在重力作用下失控侧向倾倒。

维修人员黄继明知轴销的夹板产生裂纹，锤头夹具部位结构存在掉落隐患，且在设备未停机状态下，仍违规指挥启动振动锤设备调整锤头角度，未采取锤头锁定等临时加固等防失稳措施；作业中近距离靠近无可靠约束的重型锤头，直接暴露于危险区域，引发事故发生。
