龙海东园龙海市瑞昱凯金属制品有限公司“6•4”一般火灾生产安全事故调查报告

发布时间：2025-10-29 09:20 来源：龙海区应急管理局

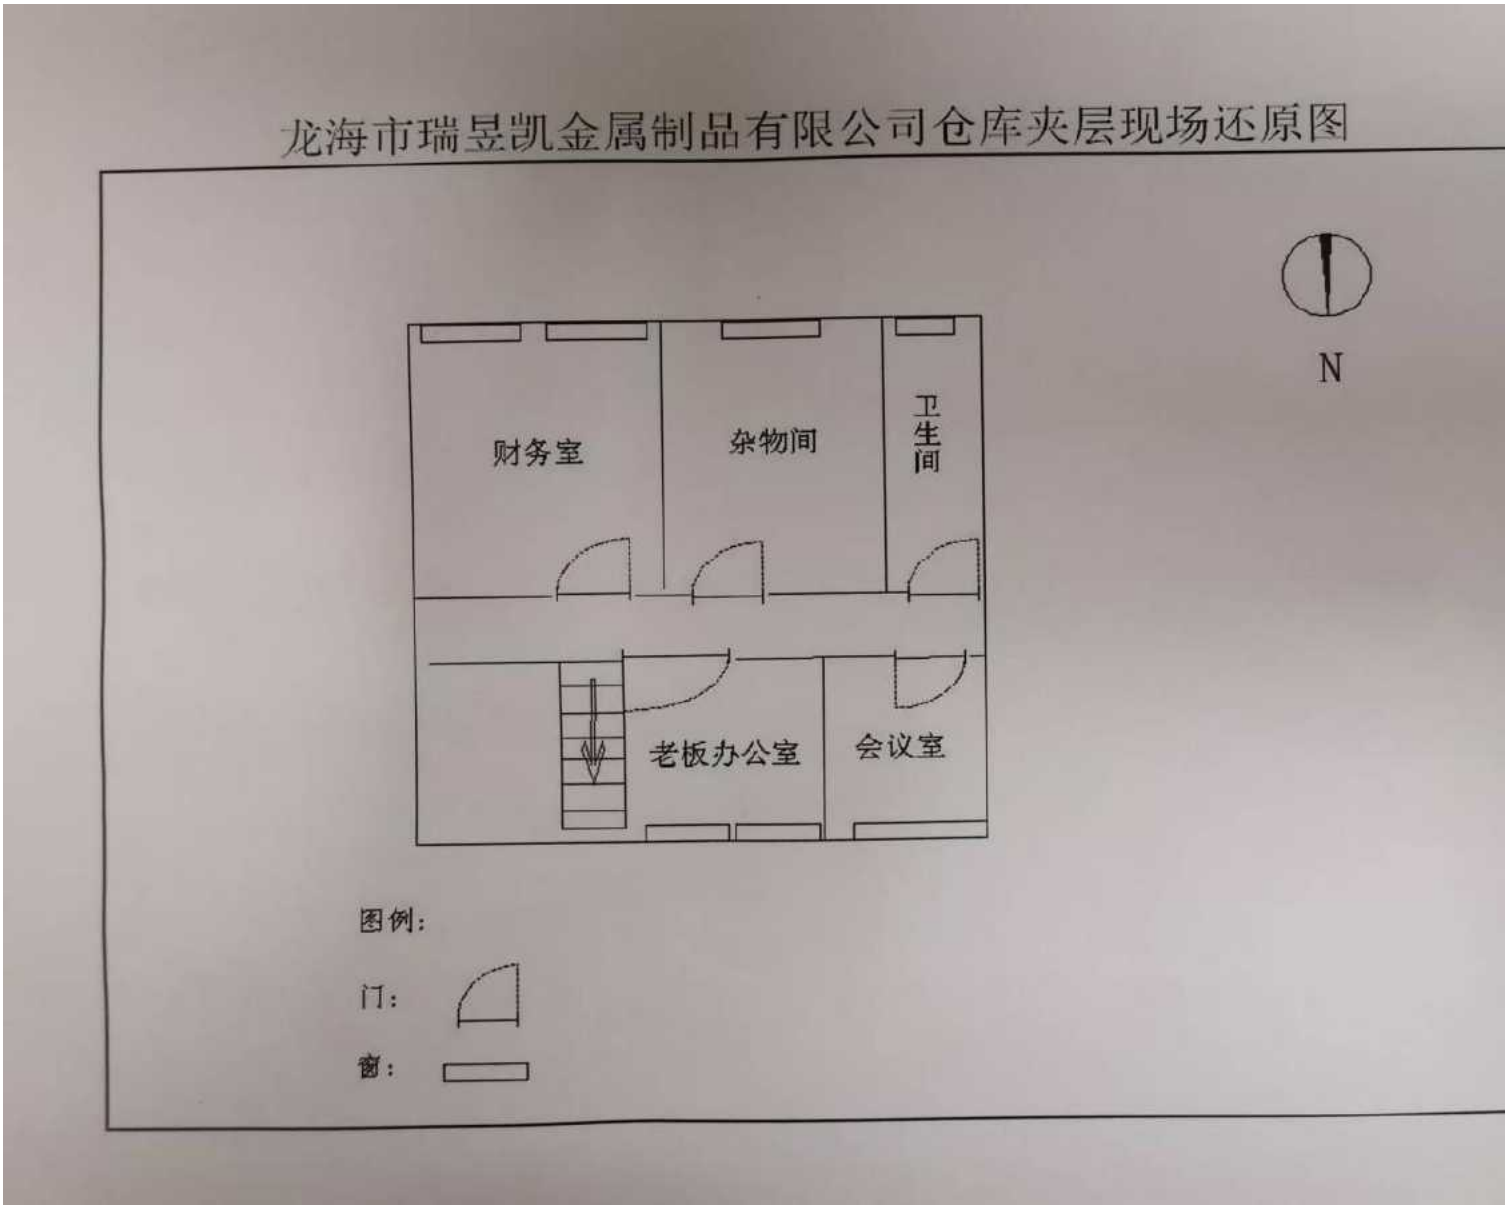
根据龙海区消防救援大队技术分析认定，五金仓库起火点在仓库北侧敞开区域（A区）西北角、起火物品为纸箱。

图为事故五金仓库一层地面，起火点在仓库西北角敞开区域。

经查，事发当天仓库未发现动火作业、工人抽烟、大功率超负载用电等明火隐患，仓库储存物品未发现有自燃物质。根据漳州市龙海区消防救援大队《火灾事故认定书》（龙消火认字〔2025〕第0005号）认定事故起火原因：起火原因可以排除雷击、放火、外来飞火、自燃、遗留火种，不能排除龙海市瑞昱凯金属制品有限公司仓库北侧敞开区域西北角电气线路故障引燃周边纸箱等可燃物蔓延成灾的可能性。
