江门鹤山国腾彩色纸品（鹤山）有限公司“5·3”一般车辆伤害事故调查报告

江门市政府事故调查组

2025 年 9 月

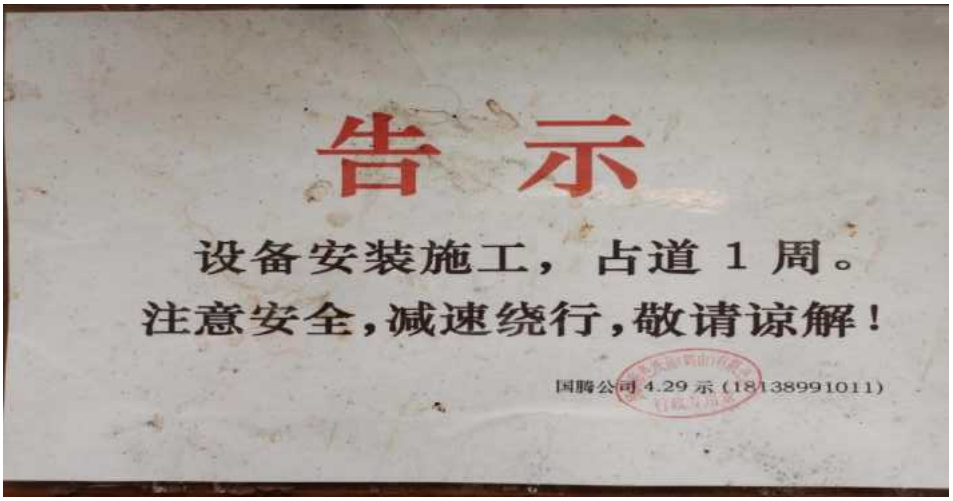
图 1

4月29日，涉事环保设备生产厂家永裕公司将涉事环保设备各部件运抵鹤山市鹤城镇工业园区事发路段，国腾公司决定将该环保设备各部件临时堆放在园区道路上（占用一条车道），并采取有关安全警示措施，在其周围放置3个反光锥筒、2个黑色锥筒和反光带，前后各张贴了一张A4纸“设备安装施工，占道1周，注意安全，减速绕行，敬请谅解”告示，告示加盖国腾公司印章（见图1、图2），国腾公司计划由设备安装单位安装完毕后再更换原有除尘箱。4月30日，鹤城镇综合行政执法办公室巡查队员曾到事发地点巡查，发现涉事设备占用道路的情况，但没有向鹤城镇和相关部门进行报告。4月30日，永裕公司与中山市东凤镇玲辉五金工程部（下称“玲辉工程部”）签订《设备安装工程合同》，永裕公司将涉事环保设备安装项目发包给玲辉工程部。

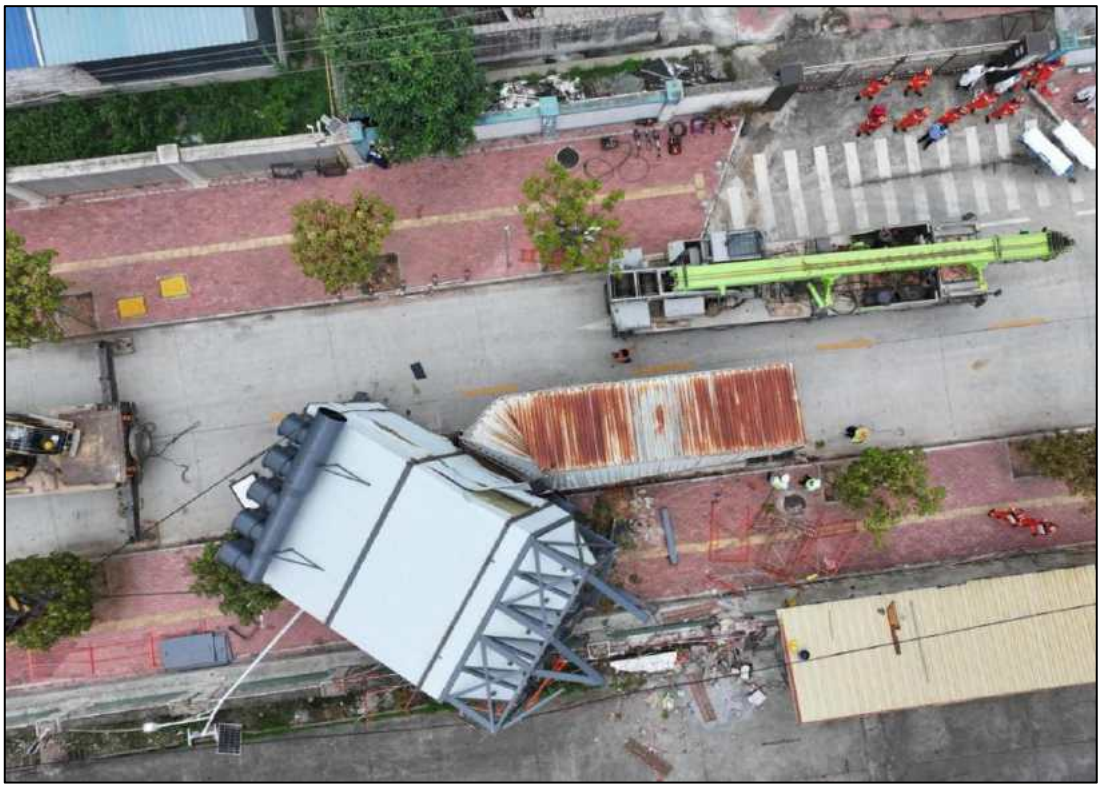
图 4

靠近国腾公司一侧车道，一辆粤AFQ877号牌重型厢式货车车头部位被环保除尘设备倾倒压着，车厢损坏，车辆所在路面上有轮胎拖印，设备圆管呈损坏状，设备铁架散落在东侧人行道，设备倾倒造成了国腾公司围墙损坏。（见图4、图5、图6）

（一）违规占道安装堆放环保设备。涉事单位违规占道安装堆放环保设备除尘箱，环保设备除尘箱部件铁质圆管占用事发路面上方空间，且高度低于事故车辆厢体。

（二）涉事车辆碰撞环保设备。涉事车辆驾驶员注意力不够集中，未能发现设备突出部件已占用路面空间，未能意识到存在影响行车安全的风险，及时采取避让措施，导致行驶过程中车厢左侧碰撞铁质圆管造成环保设备倾倒压垮车辆驾驶室。

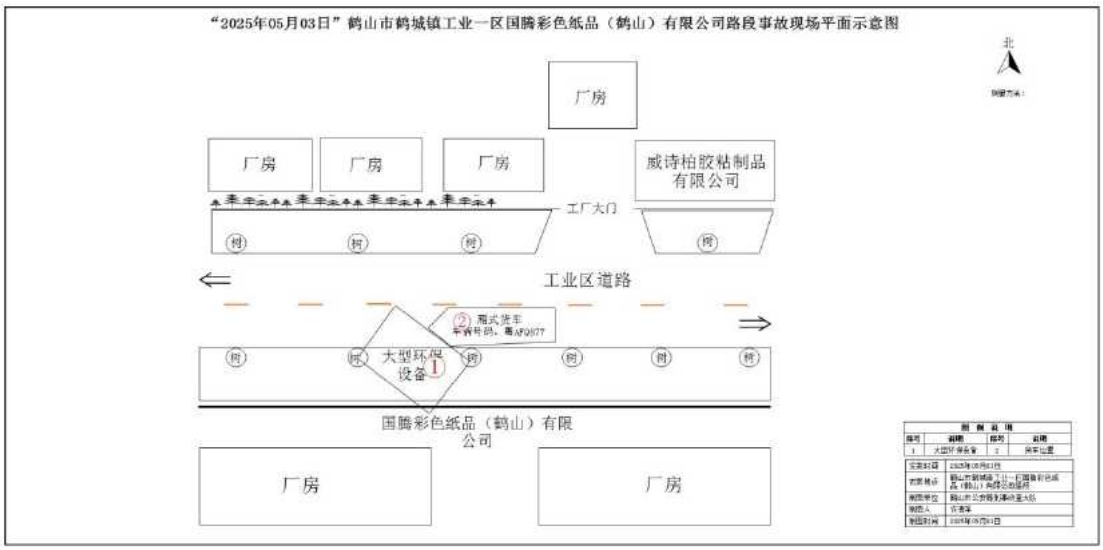
图 5

“2025年05月03日”鹤山市鹤城镇工业一区国腾彩色纸品（鹤山）有限公司路段事故现场平面示意图
北
厂房
厂房
厂房
厂房
威诗柏胶粘制品有限公司
工厂大门
工业区道路
②厢式货车
大型环保设备①
国腾彩色纸品（鹤山）有限公司
厂房
厂房
