金湾三灶珠海市金湾区东来超市“9·4”一般触电事故

调查报告

金湾区政府事故调查组

2025 年 10 月 21 日

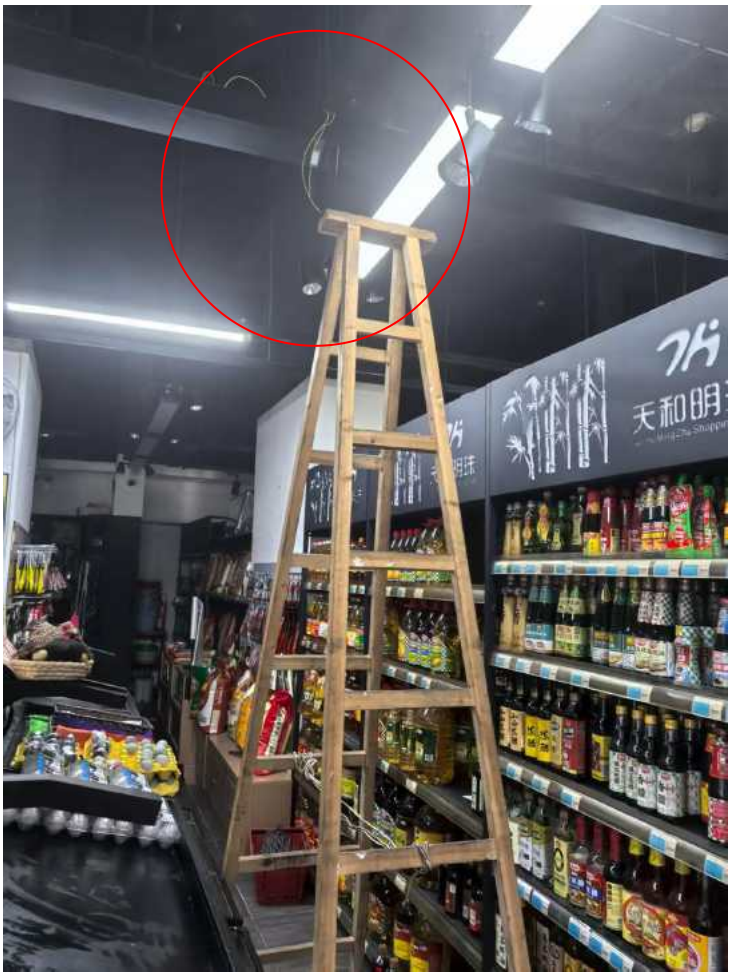
图1 电线裸露部位照片

事故发生地点位于金湾区三灶镇金岛路112号1栋110号商铺。现场勘验情况如下：当事人触电地点位于商铺粮油货架上方金属配线槽，金属配线槽下方为完全展开的人字木梯，高3米（如图2所示）。金属配线槽内放置一把尖嘴钳。两根2.5mm^{2}铜芯电气导线（一根黄色、一根绿色）均为断开状态，导线负载侧断口齐平，电源侧绿色导线断口齐平，黄色导线线头约2cm处疑似被尖嘴钳剪破导线绝缘部分，且黄色导线表面有明显的炭化痕迹，使用万用表对黄色导线进行测量，显示带电状态。经排查，此线路为收银台设备的电源线（如图1所示）。

事故调查组认为，本起事故的直接原因是：曹某未戴防护手套，在作业时手触碰到裸露的带电电线，此时身体与金属配线槽接触，手与火线相连形成电流回路导致触电死亡。
