辽宁辽阳白塔区三里厨娘饭店
“4·29”重大火灾事故调查报告

辽宁省政府事故调查组

2025年12月

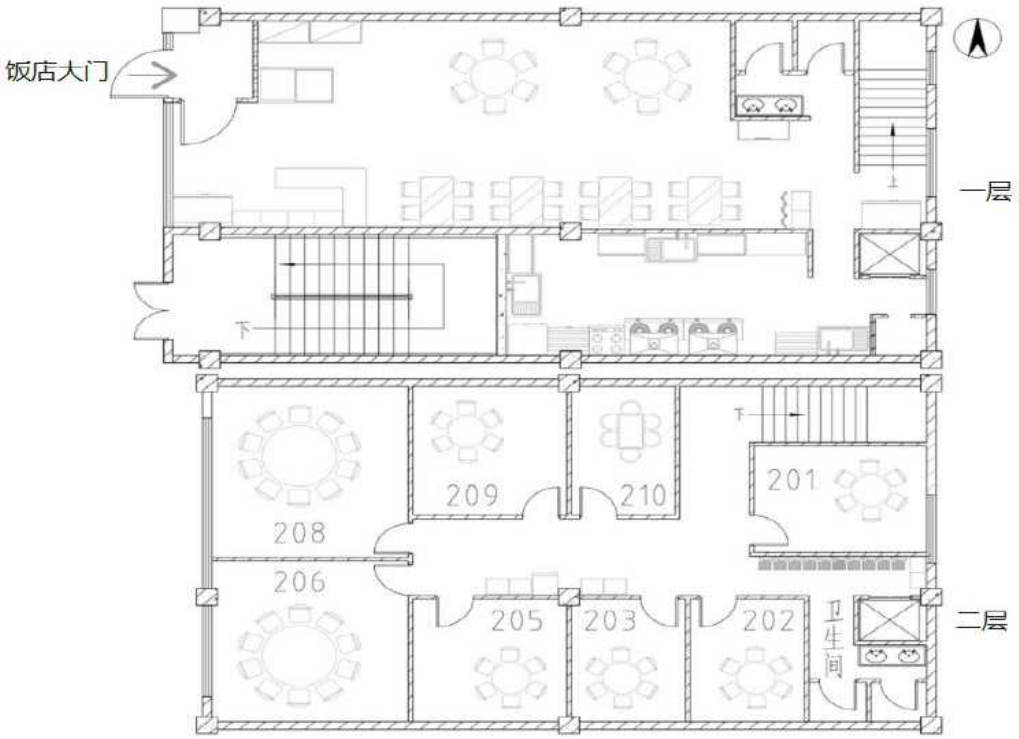
图 2 一层、二层平面示意图

饭店共两层，一层为前台、散台、厨房和卫生间；二层设 8 个包房和 1 个卫生间。饭店设有 1 个直通室外的安全出口（饭店大门）和 1 部室内楼梯。见图 2。

饭店一层设有 1 个消火栓、18 个喷头和 3 个感烟探测器；二层设有 1 个消火栓、14 个喷头和 4 个感烟探测器。2022 年装修改造后，7 个感烟探测器被全部封闭在吊顶内，二层消火栓被遮挡在包房内。

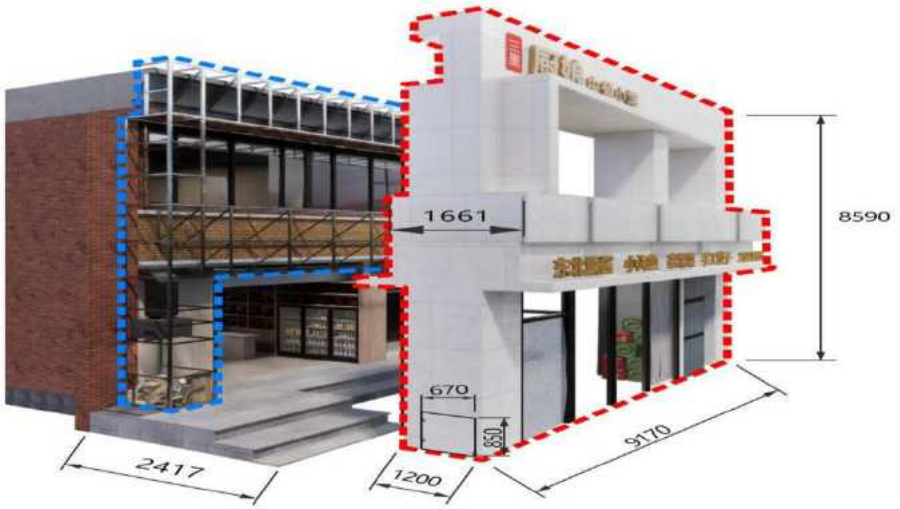
图 3 饭店外立面整体结构示意图（单位：毫米）

三里厨娘饭店外立面整体结构采用镀锌方管框架和铝塑板搭建，南北长9.17米、檐口处宽1.66米，其余部位宽1.20米，高8.59米。外立面北侧一层外墙设有排风机及其管道，为将其遮蔽，采用镀锌方管框架和铝塑板设置成紧贴外墙的竖向空腔，形成竖向排风道，高度与建筑外墙最高点齐平，紧邻饭店二层外窗和一层安全出口，排风道下部北侧设有高0.85米、宽0.67米的带锁检修口小门。见图3。

1.外立面装饰装修使用普通型铝塑板快速燃烧，致使火势迅速蔓延扩大。饭店外立面装饰装修本应按规定选用建筑幕墙用铝塑复合板，为节约成本却选用普通型铝塑复合板，其芯材为未经阻燃处理的塑料，易点燃且无自熄性，燃烧速度快并产生熔融滴落；铝塑板表面金属铝材的熔点为660℃[3]，高温明火作用下会发生剧烈燃烧并放热。火灾发生后，一层门口区域和二层窗户周围大量铝塑板被快速引燃，火焰及烟气封堵饭店大门，同时突破二层包房外窗向二层内部蔓延。视频显示，从排风道检修口门缝出现火光到铝塑板被烧穿用时2分23秒，再到整个外立面形成立体燃烧仅用时2分9秒；铝塑板在剧烈燃烧下发生火花喷溅现象，地面熔融滴落后形成大面积流淌火，燃烧现象与模拟实验情况基本相符。

3.外立面装饰装修包裹烟道形成烟囱效应[4]，致使火势迅速蔓延至二层形成立体燃烧。饭店外立面装饰装修时使用铝塑板包裹排风管道形成竖向通道，加之火灾当日风力强劲（阵风6级），烟囱效应明显，火势迅速向上蔓延扩大形成立体燃烧，并伴有大量浓烟。部分烟气通过外立面内部空腔与饭店一层吊顶连通部位进入一层后，沿店内楼梯向二层扩散，封堵人员疏散通道。视频显示，从排风道检修口门缝出现火光到排风道顶部冒出烟气仅用时55秒。通过大尺寸模拟实验验证，在烟囱效应作用下，火势从下向上蔓延速度极快，从排风道底部出现明火至顶部温度达到1400℃，只需1分56秒。
