上饶铅山江西温盛农业发展有限公司“4·19”较大中毒窒息事故调查报告

上饶市政府事故调查组

2025 年 9 月

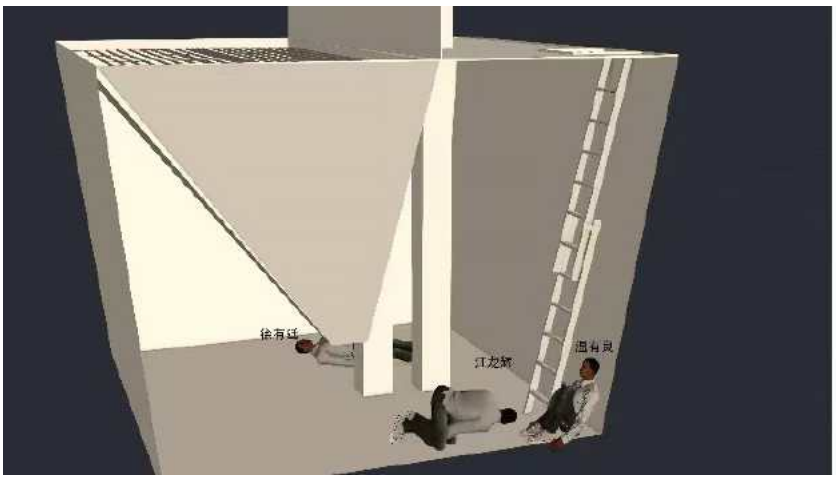
图4 事故发生地点

事故发生地点位于斗提机基坑内部。斗提机基坑地下面积为3.73m×3.48m，斗提机基坑底部距厂区地面3.8m。三人被困位置及状态分别是：温某良位于铁质斜梯的东北侧，坐在斗提机基坑地面上，背斜靠墙壁。江某辉位于楼梯西南方向约0.5米处，跪趴在斗提机基坑地面上。徐某廷位于铁质斜梯西南方向约1米处，面部朝上平躺在斗提机基坑地面上。被困三人均未佩戴任何个人保护用品。江某辉的手机在斗提机基坑入口处，徐某廷的手机在斗提机基坑内部，事故现场没有其他物品。

2.检测鉴定情况：由于烘干机基坑底部地面残留部分稻谷存在霉变、发酵、腐烂等情况，且现场空间有限，长期处于密

综上分析推断，事故直接原因是徐某廷不慎误入斗提机基坑后缺氧窒息死亡，江某辉和温某良缺乏安全意识，先后进入基坑盲目施救，并因缺氧窒息死亡，导致事故伤亡扩大。
