湖南　项目管理有限公司双峰县　鲤鱼塘　工程及配套基础设施建设项目（一期）“11·27”一般物体打击事故调查报告

湖南　项目管理有限公司双峰县　鲤鱼塘　工程及配套基础设施建设项目（一期）“11·27”一般物体打击事故联合调查组

2026年1月27日

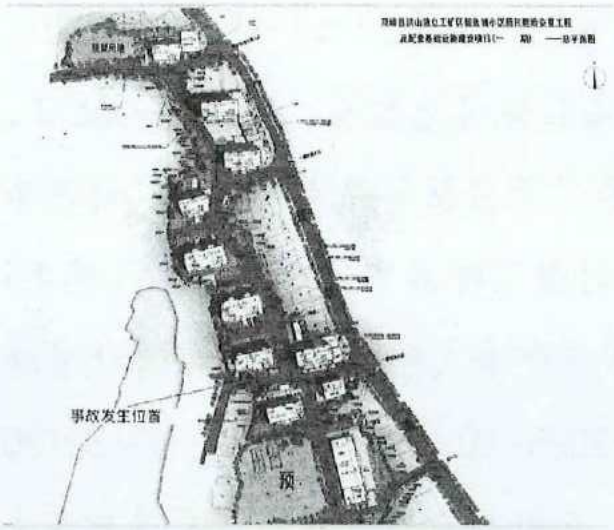
图一　项目平面图

按照设计共建设12栋房屋，总建筑面积16538.01m^2。其中1-9#栋为住宅，层数9层；10#栋为配套服务用房，层数2层；11#栋为农贸市场，层数1层；12#栋为地下消防水泵房（附图一）。

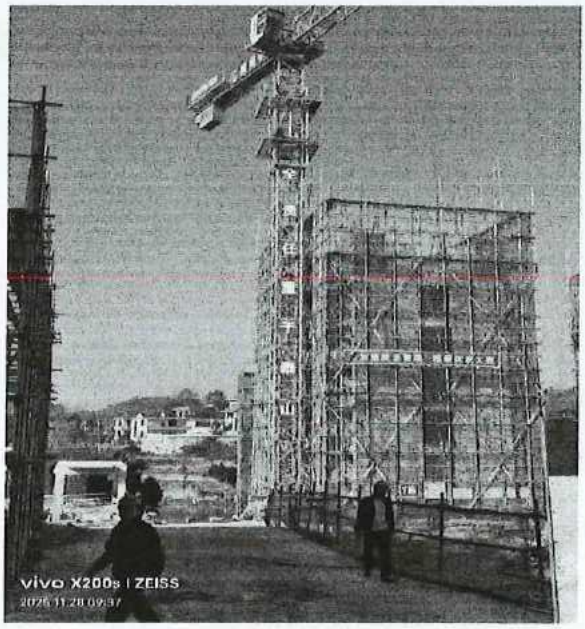
图二　涉事7#楼栋及3#塔吊

涉事楼栋为 7#栋，设计层数为 9 层，建筑面积 1694.42m²，结构类型为装配式叠合板现浇剪力墙结构。事故发生时，该楼栋正在进行 7 层外架搭设作业（附图二）。

术有限公司；安装日期：2025年9月6日；检测日期：2025年9月7日。2025年12月16日由双峰县住房和城乡建设局颁发了《建筑起重机械使用登记证书》（编号：431321T（2025）0000032）。经查，2025年11月19日至事故发生时，该塔吊因未办理使用登记手续，处于查封状态，事发时，正在对7#栋7层外架扣件料盆进行起吊作业（附图二）。

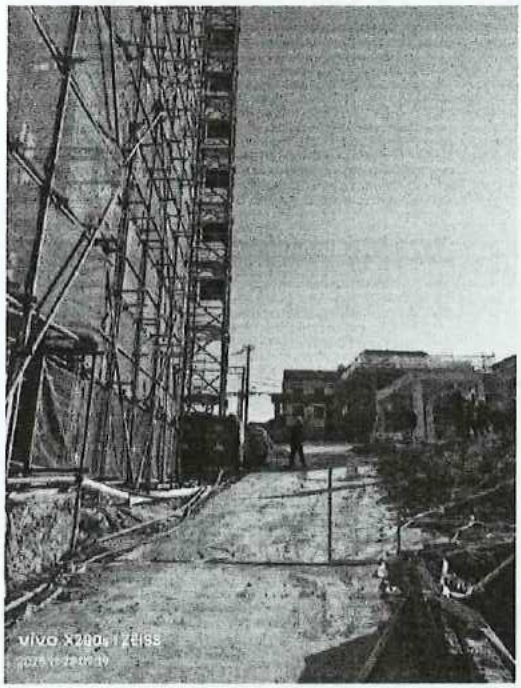
图三　事发时货车停放位置

入项目危大工程施工现场捡拾废旧模板。货车司机曾　　将车辆摆放在7#栋朝向消防水池方向的通道上（附图三），由曾　　和喻姓男子在地面收集废旧模板递给在车上码堆的陈　　。9时15分许，因7#栋7层脚手架扣件不足，正在进行脚手架搭设作业的王　　在脚手架操作平台联系3#塔吊司机王　　起吊空料盆，准备吊一盆扣件上来继续作业，由于空料盆两根挂索只挂了一根到塔吊的挂钩上，致使空料盆处于倾斜失衡不稳定状态，在起吊上升过程中，料盆的一个吊耳挂住与涉事内立杆（附图四）（长约5.5米，重约19.5公斤）相连的大横杆，涉事内立杆（附图五）因外力被迫从与下端相连立杆的接头扣中

1.“11·27”事故涉事脚手架立杆为7#楼栋第七层内立杆，距地高度约21米，陈[redacted]等人收集废旧模板的位置距该立杆位置的水平距离约2米，处于涉事内立杆的坠落半径之内，违反了《建筑施工高处作业安全技术规范》（JGJ80-2016）第7.1.1条“交叉作业时，下层作业位置应处于上层作业的坠落半径之外....”的规定。作业人员陈[redacted]安全意识淡薄，违规进入起重机作业半径及交叉作业区域，是导致事故发生的直接原因之一。

2.落实高处作业和交叉作业安全防护：施工单位必须根据工程进度，严格按照《建筑施工高处作业安全技术规范》（JGJ80）等标准，及时、规范地搭设安全通道、安全防护棚、水平安全网（首层网、层间网、随层网）等防护设施。在人员进出、材料运输频繁的区域及存在垂直交叉作业的下方，必须设置可靠的硬质隔离防护棚，确保防护有效。防护设施的搭设与验收必须与施工进度同步。

3.严格作业现场人员准入与区域管理：施工现场必须实行封闭式管理，设立门卫制度，对所有进场人员进行实名登记和安全教育。严禁与施工无关的人员（如废旧物资回收人员、访客等）擅自进入施工区域。对存在高处坠落、物体打击等风险的作业区域，必须设置明显的安全警示标志，并划定警戒区域，

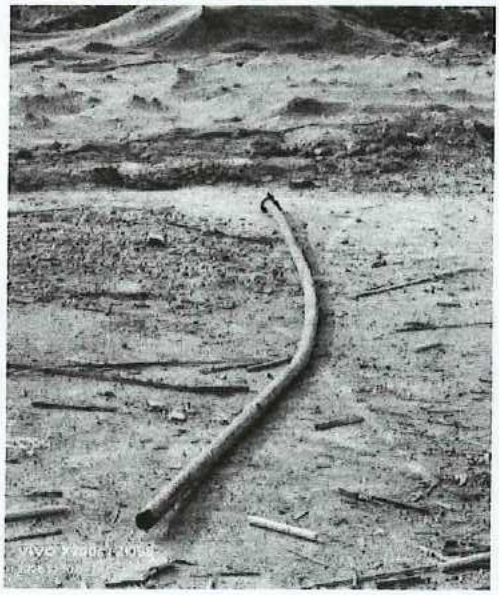
图五　涉事脚手架立杆

拔出而失去稳定，遂向7#栋墙体外朝消水池方向倾倒下坠，涉事立杆落地回弹后砸向正在车上进行废旧模板码堆的陈[redacted]，致使陈[redacted]头部受伤倒在货车车厢尾部。

2. 塔吊司机王[redacted]违反安全操作规程：一是当其在起重作业时未按规定有效规避作业下方出现人员停留的重大安全隐患，违反了《建筑施工塔式起重机安装、使用、拆卸安全技术规程》（JGJ196-2010）第2.0.17条“起重臂和吊物下方严禁有人员停留”的规定；二是在当发现吊料盆处于单点挂扣、绑扎不牢的状态，也未和管理人员商量的情况下冒险起吊，违反了《起重机械安全规程 第1部分：总则》（GB6067.1-2010）第17.1条d项“司机应对自己直接控制的操作负责。无论何时，当怀疑有

不安全情况时，司机在起吊物品前应和管理人员商量”和《建筑施工塔式起重机安装、使用、拆卸安全技术规程》（JGJ196-2010）第4.0.12条关于“物件起吊时应绑扎牢固”的规定；三是在其起重作业前未按规定示意警示，且在指挥信号不清楚时仍然起吊，违反了《建筑施工塔式起重机安装、使用、拆卸安全技术规程》（JGJ196-2010）第4.0.4条“塔式起重机回转、变幅、行走、起吊动作前应示意警示。起吊时应统一指挥，明确指挥信号；当指挥信号不清楚时，不得起吊”的规定。王[redacted]的系列严重违规操作是导致事故发生的直接原因之二。

1.事故项目工地3#塔吊起重作业半径范围内未设置安全防护棚或警戒隔离区，使得3#塔吊起重作业不具备完善的安全生产条件，是本次事故发生的重要间接原因。事故发生时，涉事楼栋7#栋已建设到第7层，湖南[redacted]建设有限公司没有按规范要求在地面安全通道上方及时搭设安全防护棚，违反了《建筑施工高处作业安全技术规范》（JGJ80-2016）第7.1.2条“交叉作业时，坠落半径内应设置安全防护棚或安全防护网等安全隔离措施.....”和第7.1.3条“处于起重机臂架回转范围内的通道，应设置安全防护棚”的规定。

1.加强起重机械等特种设备全过程管理：各项目必须严格执行建筑起重机械备案、安装告知、检验检测、使用登记、拆卸告知制度。严禁使用未经检测合格、未办理使用登记或处于查封状态的设备。总包、监理单位必须对起重机械的日常检查、维护保养记录进行核查，司机、司索信号工等特种作业人员必须持证上岗，严格遵守“十不吊”等安全操作规程。本次事故涉及的塔吊管理混乱问题，必须作为全县排查重点。
