奉贤庄行上海鑫旭变压器附件有限公司“11·5”一般高处坠落事故调查报告

奉贤区人民政府事故调查组

2025 年 12 月

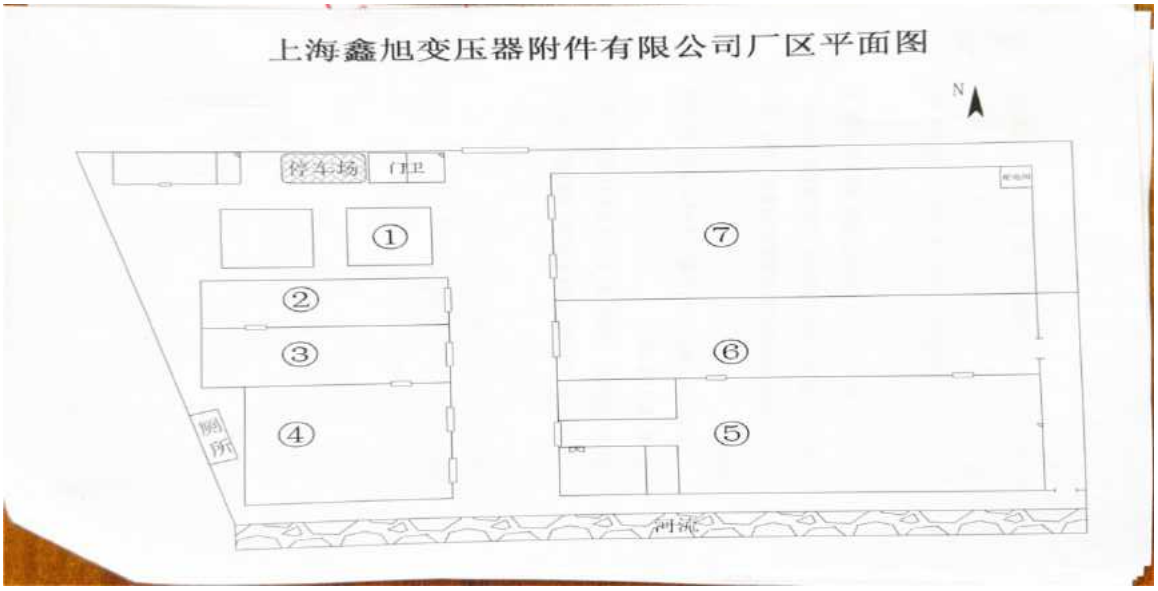
图 1 鑫旭公司厂房布局图

鑫旭公司位于奉贤区庄行镇光明中心路 219 号，现有土地面积 8799.44 平方米，房屋建筑面积 5060 平方米，共设有 6 个生产车间和 1 栋办公楼（图 1）。其中第 1 幢为办公楼，第 2 幢至

鑫旭公司6号厂房实则为5号厂房和7号厂房之间的防火间距，企业为厂房面积使用最大化，用彩钢瓦屋顶将7号厂房和5号厂房相连，形成现有的6号厂房作为场所出租给其他单位用于生产经营，其本质上属于违章建筑，也不符合安全生产、逃生等条件，安全隐患较大。
