新源县“10·27”一般道路运输事故调查报告

新源县人民政府事故调查组

2025 年 12 月

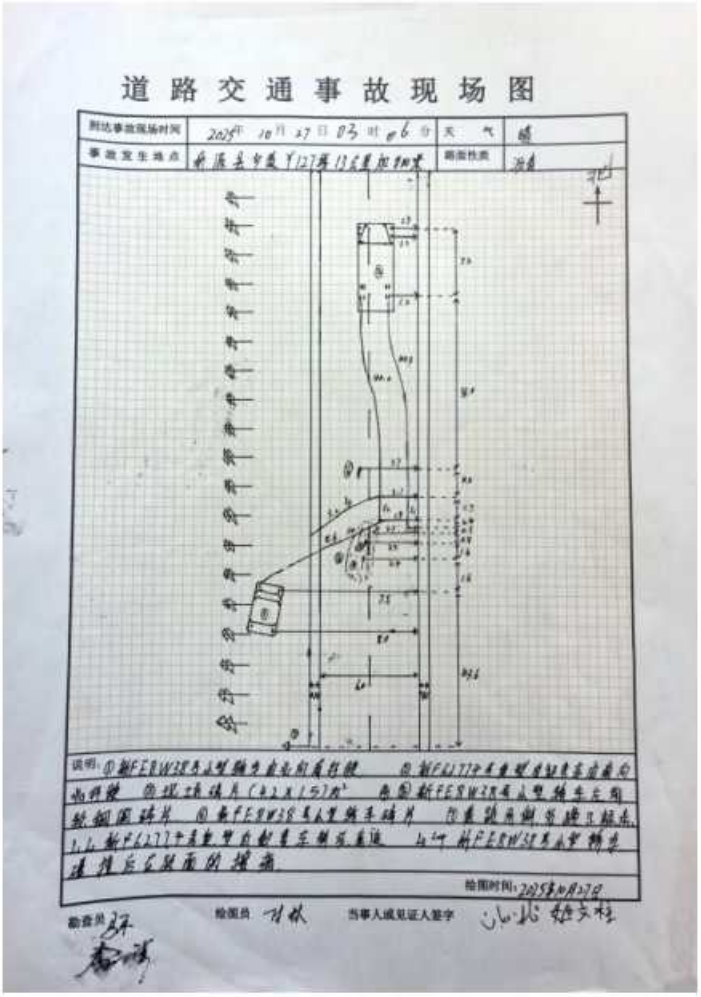
3.车辆检验鉴定:华通司法鉴定所[2025]交鉴字第 1084 号鉴定意见:(1)新 F62774 号车左前照灯因碰撞已损坏,右前照灯检测时能正常工作;(2)新 FE8W38 号车左前照灯因碰撞已损坏,右前照灯检测时能正常工作;(3)新 F62774 号车制动系统齐全;(4)新 FE8W38 号车制动系统齐全、有效;(5)新 F62774 号车车体前侧左部及左侧前部与新 FE8W38 号车车体左侧碰撞接触;(6)新 F62774 号车与新 FE8W38 号车碰撞接触点横向位置位于现场道路东侧路边白线以西 1.9m,纵向位置位于现场路面新 FE8W38 号车所留挫痕起点附近处;(7)新 F62774 号车碰撞瞬间行驶速度为 55km/h;(8)新 FE8W38 号车碰撞瞬间行驶速度为 64km/h。

事故发生地位于新源县Y127线13公里加800米路段，为乡道，道路呈南北走向，南至新源县塔勒德镇，北至国道218线，双向两车道，路宽6.7米，东西两侧均为林带，道路标志标线齐全。事故发生时天气晴朗，干燥沥青路面，路面平直，无障碍物，夜间无路灯照明。
