观山湖区“1·18”火灾事故调查报告

2026 年 1 月 18 日，位于贵州省贵阳市观山湖区中铁逸都 E 区 14 栋 2 单元 701 号刘*富租住房（业主：眭胜道）发生火灾，受灾户 1 户，过火面积约 12 平方米，事故造成 2 人死亡，火灾直接经济损失约 208776.21 元。

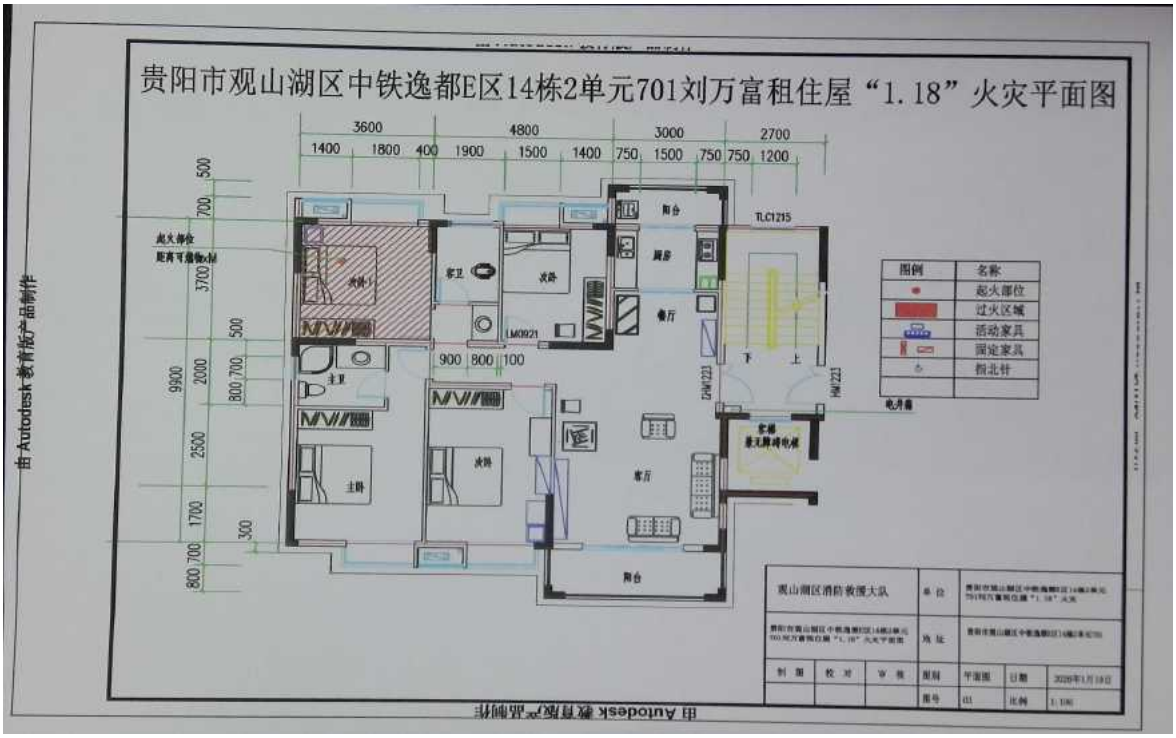
（观山湖区中铁逸都E区14栋2单元701号平面图）

1.经勘验发现，701号住宅次卧1北侧窗户外部可见烟熏及过火痕迹由西往东逐渐减轻，北侧窗户玻璃破裂脱落，烟熏痕迹由窗户破裂处蔓延至801北侧窗台，其余外墙未见过火及烟熏痕迹。

2.入户门外侧完好未见明显烟熏痕迹，内侧上重下轻，门框呈“\”形烟熏特征，客厅、厨房、阳台、次卧2、主卧、儿童房未过火，仅有烟熏痕迹，次卧1内完全过火。

3.次卧1东墙烟熏重，顶棚脱落由南向北减轻；西墙、南墙脱落上重下轻，北飘窗窗框碳化变形，玻璃炸裂。东侧墙体衣柜碳化痕迹呈上重下轻、南重北轻。床架完全烧塌碳化，金属弹簧床垫因高温失去弹性向中部塌陷，床上物品全部碳化，靠西墙处床架锈蚀痕迹以暗褐色、黑褐色为主，床架东侧区域过火后以亮褐红色为主，地面烧损南重北轻、东重西轻，东侧地板烧失，在次卧1西南侧碳化物中找到熔断的电热类金属丝。

综上认定起火部位位于贵州省贵阳市观山湖区中铁逸都E区14栋2单元701号次卧1内西南侧。
