九江浔阳华东建设安装有限公司“3·20”

一般物体打击事故调查组

2026年5月

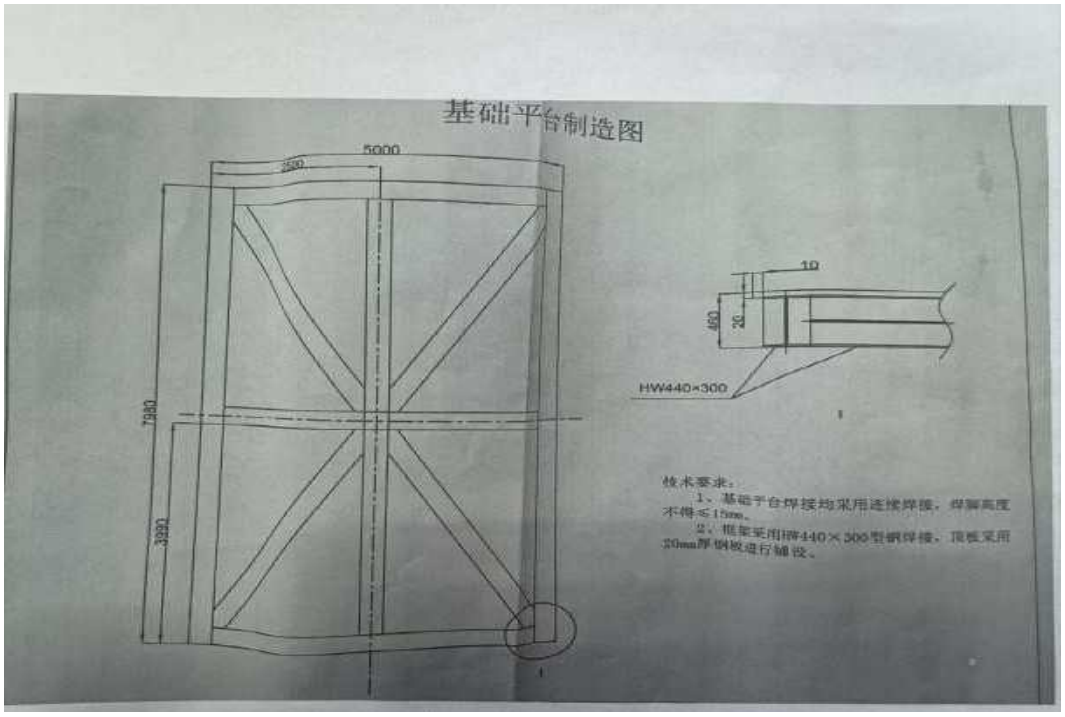
事故现场位于九江检安公司院内铆焊厂房南侧露天预制场，为华东建设公司基础平台制作施工区域。事发时作业人员正对型钢开展热切割下料作业，构件规格约8000mm×5000mm×460mm；现场构件码放偏高、摆放不规整、支撑固定不可靠，作业人员在型钢上实施切割作业，型钢被切断后瞬间失稳滑落，撞击作业人员头部致其死亡。

（图一作业现场以及事发工人所在位置图）

作业人员王庆印在进行型钢热切割下料作业过程中，自身安全风险防范意识不足，对构件切割失稳、倾倒滑落风险认识不够；施工现场型钢构件码放不稳固、支撑固定不可靠，未对切割构件采取可靠的防倾倒安全技术措施，加之企业虽签订安全技术交底书，但未针对本次型钢切割施工作业编制详细操作规程，未向作业人员进行全面、具体、可操作的安全技术告知，导致型钢被切断后瞬时失稳倾倒滑落，撞击作业人员头部，是造成本起事故的直接原因。

（一）立即开展钢构件堆放专项整治，夯实现场安全基础。相关企业要全面开展厂区钢构件堆放区拉网式排查，及时纠正不符合安全规定的堆放行为。严格按照分类、分规格、稳固堆放要求，对所有构件采取垫木、挡块、捆扎、支架固定等防滚动、防倾倒、防滑落措施，经验收合格后方可堆放。制定并公示不同规格、形状钢构件标准堆放图例，作为日常检查与管理的依据。

（二）建立热切割作业安全确认与许可制度，严控作业风险。相关企业要严格执行热切割作业安全确认管理要求，作业前必须由作业人员、班组长共同填写安全确认单，对构件稳定性、切割顺序、支撑加固、人员站位、周边环境逐项检查确认。针对大型或异形钢构件，提前制定专项切割方案，明确切割顺序与临时支撑措施，严防应力突变引发构件断裂、滑落。严禁在未完成安全确认、构件堆放不稳定的情况下开展切割作业。
