永登民乐甘肃永固特种水泥有限公司“3·15”一般车辆伤害事故调查报告

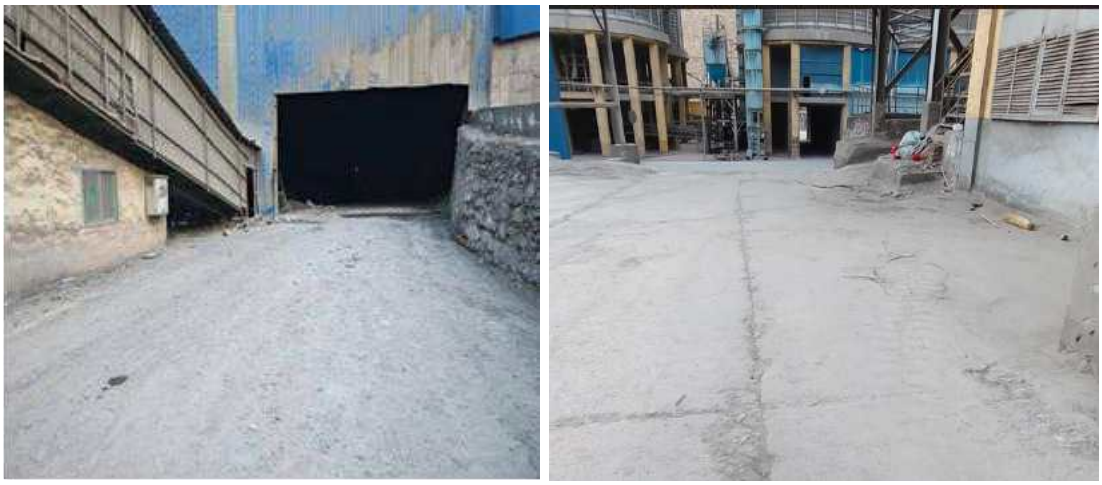
图 2 事故现场图

2026 年 3 月 15 日 11 时左右，甘肃永固特种水泥有限公司设备管理负责人傅某照安排该公司装载机驾驶员舒某秀对维修喷油嘴后的装载机进行试车，舒某秀试车后发现装载机仪表盘显示故障，便电话汇报该公司机械设备代管人员王某洪，随后驾驶该装载机至公司熟料库入口约 5 米的斜坡顶端的缓坡，头朝东、尾朝西停放，之后便驾驶该公司另一辆装载机在熟料库进行转料

作业。18 时 30 分许，置于该处的装载机在无人操控的情况下倒溜至西侧坡底，将在坡底平台上休息的两名打扫卫生的工人撞伤，造成何某儒当场死亡，另一名工人苏某竹经永登县人民医院抢救无效后死亡。

装载机驾驶员舒某秀未遵照《建筑机械使用安全技术规程》（JGJ 33-2012）5.10.19 条和 6.1.17 条的要求，规范操作装载机，也未严格遵守甘肃永固特种水泥有限公司的安全生产规章制度和操作规程，违规将作业车辆停放在甘肃永固特种水泥有限公司熟料库斜坡顶端的缓坡上，停放后未将装载机铲斗平放落地，且未采取防溜车装置（车轮止退器、驻车楔、三角木等），导致装载机在无人操控的状态下发生倒溜是事故发生的直接原因。

（一）甘肃永固特种水泥有限公司要深刻反思事故暴露出的深层次问题，牢固树立安全发展理念，坚决克服麻痹思想和侥幸心理。加大安全生产教育培训和日常安全教育工作力度，特别是对特种设备操作人员、危险作业人员进行有针对性的安全生产教育和培训，帮助一线从业人员养成良好安全操作意识与习惯，确保其熟悉安全操作规程，坚决杜绝“三违”行为，切实降低事故概率。严格落实企业安全生产主体责任，全面、深入、细致地开展安全风险辨识和隐患排查治理工作，特别是加强对生产设备设施、作业环境、安全防护装置等方面的检查，加强作业现场监护和巡查，及时纠正和制止违章行为，及时发现并消除安全事故隐患，有效防范各类事故发生。

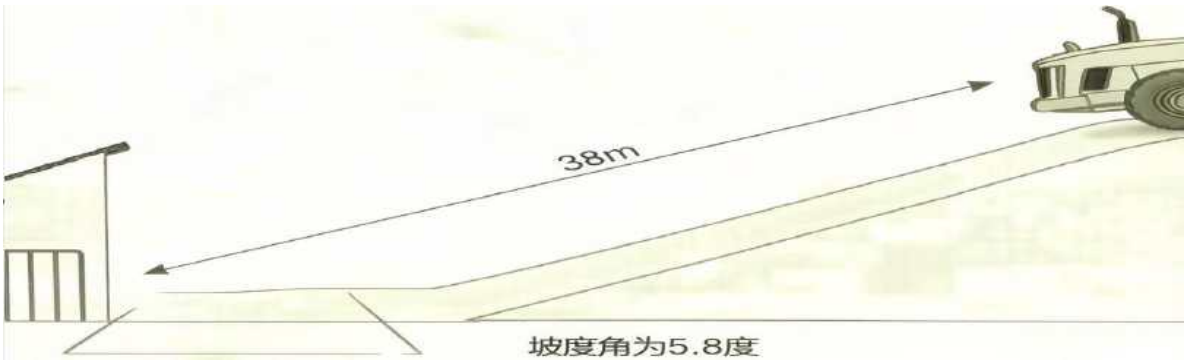
图 3 事故现场平面示意图

1.事故发生位置。事故地点位于甘肃省兰州市永登县民乐乡**村，甘肃永固特种水泥有限公司熟料中转皮带下方、电气室西门附近。
