呼和浩特市托克托县顺元煤炭经销部“11·28”机械伤害一般生产安全事故调查报告

托克托县人民政府“11·28”事故调查组

2025年12月25日

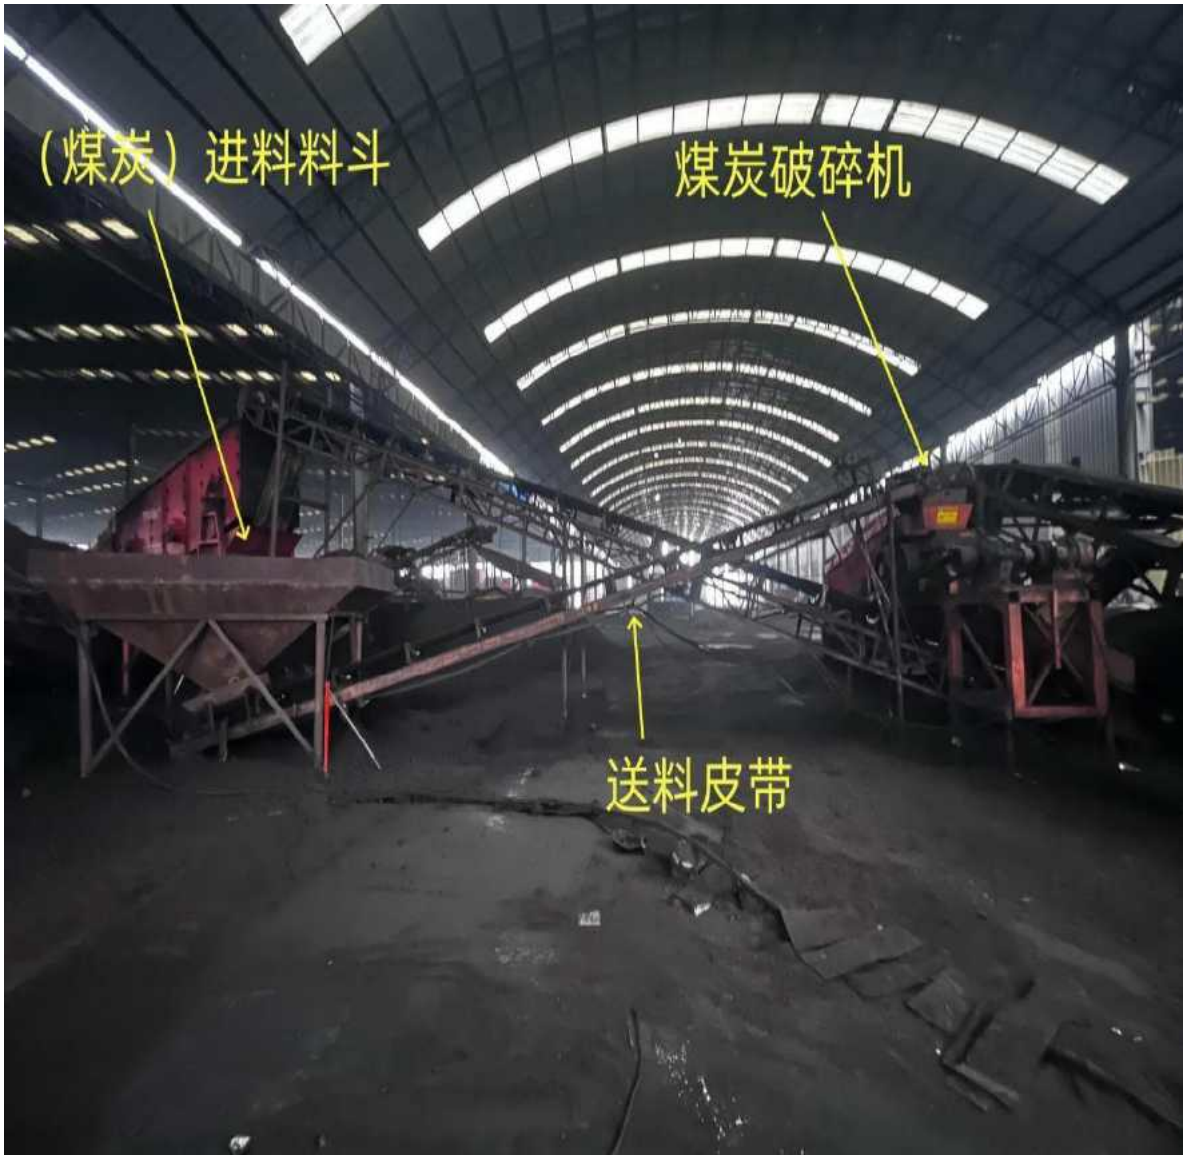
事故现场煤炭破碎机械（事故设备破拆后）

下午 1 点 50 分，秦某某发现煤炭破碎机的破碎卷轮被大块的煤块卡住，无法继续破碎，在没有关闭煤炭破碎机电源的情况下，秦某某来到煤炭破碎机料斗边观察卡煤情况后，站在料斗边准备通过用脚踩踏方式将大块的煤块踢开，使煤炭破碎机继续运行，就在踩踏大块煤块的过程中秦某某身体失去平衡，掉进了破碎机的料斗里。

作业人员违规操作：秦某某在煤炭破碎机被大块煤块卡滞时，未按安全操作规程关闭设备电源，违规站在料斗边以脚踩踏方式处理卡料，违反**机械作业停机处置故障**的基本安全要求，是事故发生的直接原因。

2.托克托县顺元煤炭经销部要进一步加强对本企业从业人员的安全教育培训，重新组织针对性强、实效性高的培训和考核，重点培训机械操作、故障处置等知识，尤其要让员工熟知操作场所的设备，了解安全风险点，全面提升员工安全意识，在破碎机等机械设备周边设置安全警示标识，为作业人员配备合格个人安全防护用品并监督规范使用，防止类似事故再次发生。

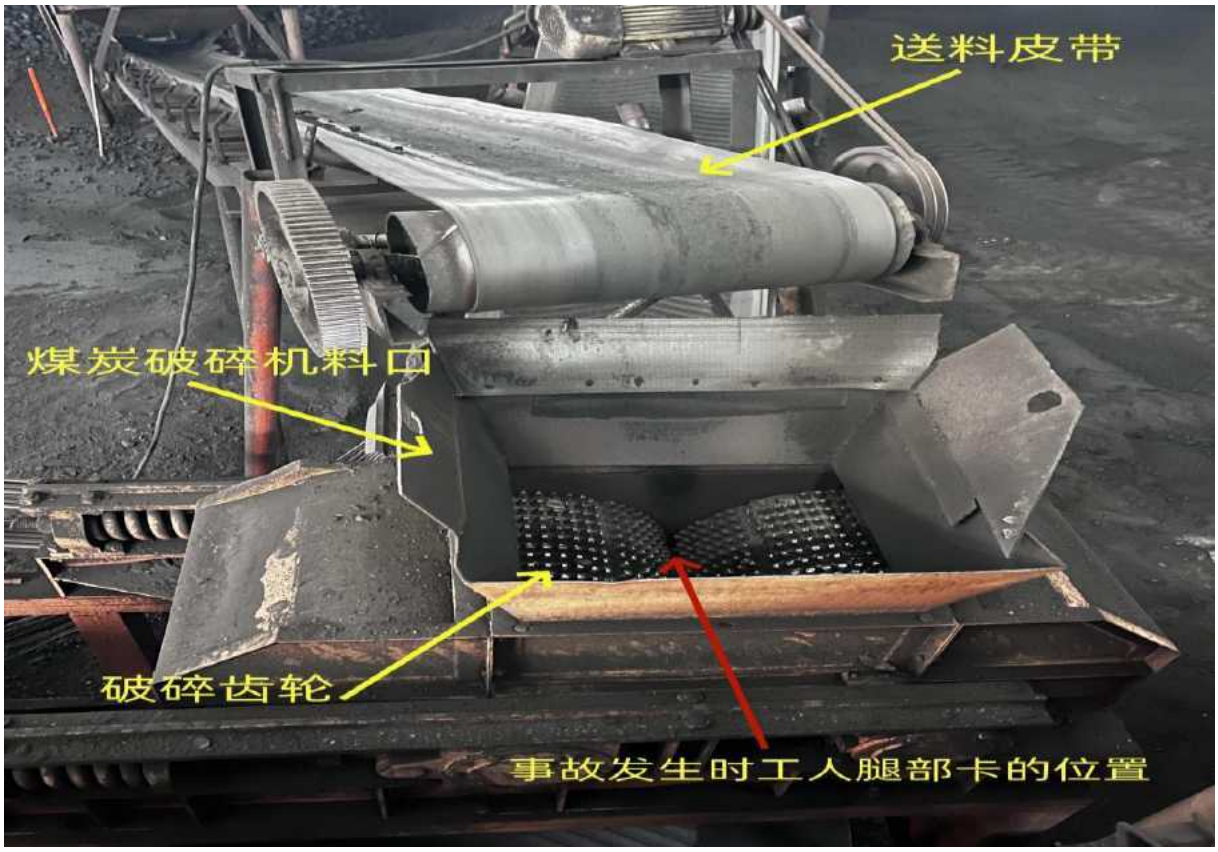
现场同类型机械图片
