高新区（新市区）迎宾路街道新疆东鼎运营管理有限公司“4·1”一般机械伤害事故调查报告（公示）

高新区（新市区）迎宾路街道新疆东鼎运营管理有限公司“4·1”一般机械伤害事故调查报告

2026年4月1日17时11分许，位于高新区（新市区）迎宾路街道新疆东鼎运营管理有限公司场地内发生一起机械伤害事故，事故造成1人死亡。

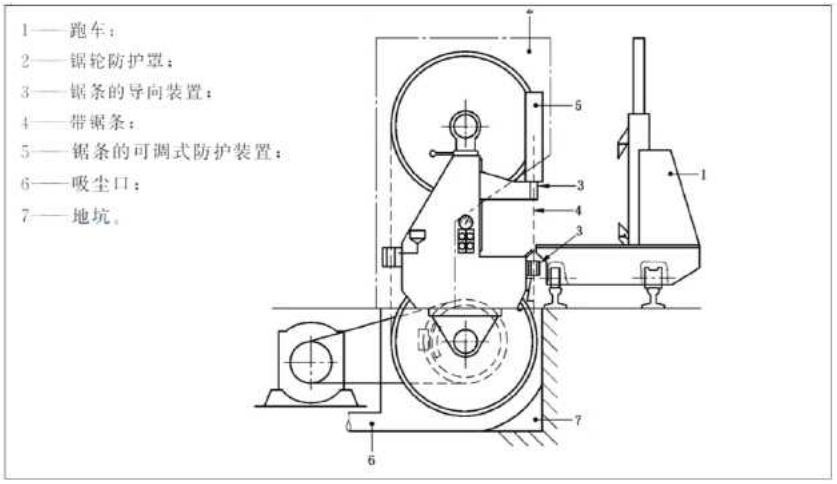
图4：跑车木工带锯机结构图

3.新疆东鼎运营管理有限公司黄帅加工点带锯机可调式防护装置缺失，
危险区域设置固定式防护装置，不符合《木工锯床安全 带锯机》GB30461-2
5.2.5条[4]、《木工锯床 安全技术规范》GB12557-2024第4.4.3条、第5.5.2条[5]、
总则》GB5083-2023第6.1.3条[6]的规定。
