2025年7月14日11时06分许，阿荣旗那吉镇阿荣旗城运建设有限公司发生一般中毒窒息生产安全事故，此次事故造成1人死亡3人受伤。

经调查认定，阿荣旗那吉镇阿荣旗城运建设有限公司“7·14”一般中毒窒息事故是一起因未履行井下作业审批手续，且盲目施救造成的一般生产安全责任事故。

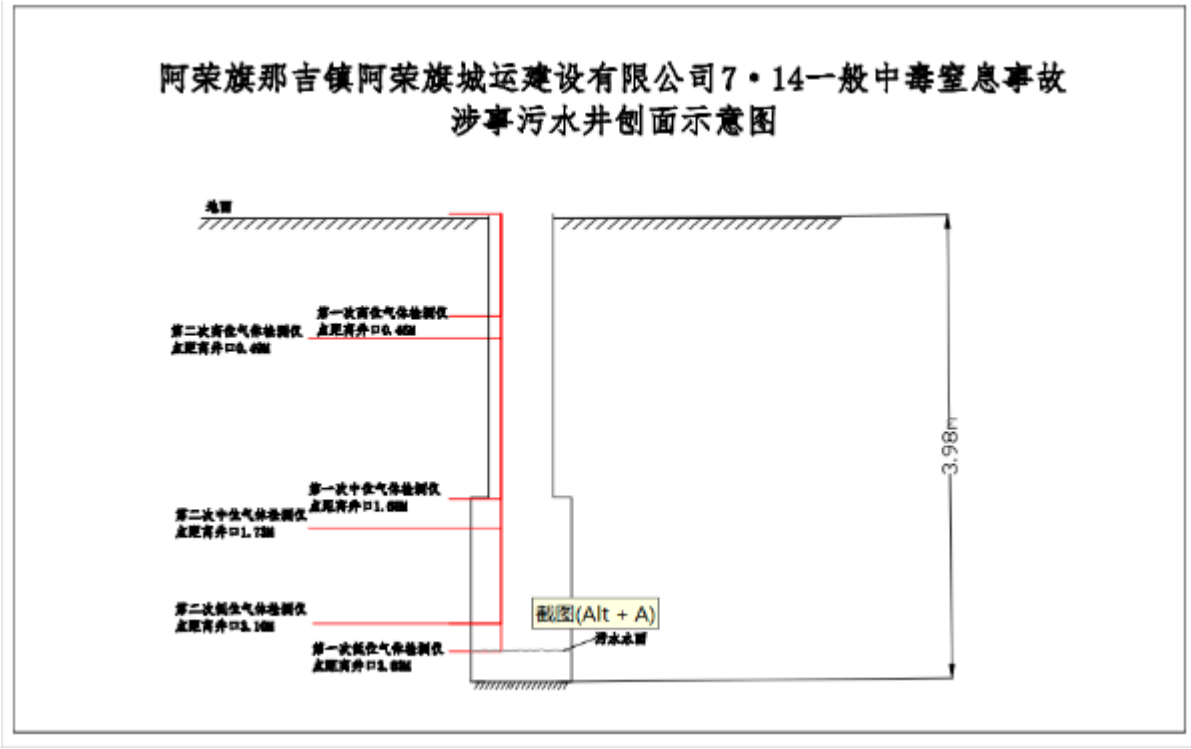
图2 事发现场污水井剖面示意图

现场气体检测采用型号为X-4（BX）的四合一气体检测仪器进行测量，该仪器已校准，有效期为2025年7月8日至2026年7月7日。气体检测类型和量程为C0为0-1000ppm，H_2S为0-100ppm，0_2为0-30%vol,CH_4为0-100%LEL。14时47分，对该污水井下部进行检测（距离井口3.63m），检测数据为氧气17.3%、一氧化碳0ppm、硫化氢100ppm(已达设备最大量程，无法进一步测量)、可燃气7%；14时50分，对该污水井中部进行检测（距离井口1.68m）检测数据为氧气17.7%、一氧化碳0ppm、硫化氢100ppm（已达设备最大量程，无法进一步测量）、可燃气3%；14时53分，对该污水井上部进行检测（距离井口0.46m），检测数据为氧气19.2%、一氧化碳0ppm、硫化氢65ppm、可燃气0%。根据现场当事人描述结合人员是在自然通风半小时后进入的，勘验人员在自然通风半小时后再次进行气体检测，15时18分，对该污水井下部进行检测（距离井口3.10m），检测数据为氧气17.9%、一氧化碳0ppm、硫化氢100ppm（已达设备最大量程，无法进一步测量）、可燃气4%；15时22分，对该污水井中部进行检测（距离井口1.73m）检测数据为氧气18.0%、一氧化碳0ppm、硫化氢100ppm（已达设备最大量程，无法进一步测量）、可燃气3%；15时25分，对该污水井上部进行检测（距离井口0.49m），检测数据为氧气20.9%、一氧化碳0ppm、硫化氢29ppm、可燃气0%。
