海丰海城“3•24”一般高处坠落事故调查报告

2025-07-25 10:56 来源： 海丰县应急管理局 发布机构：海丰县人民政府门户网站

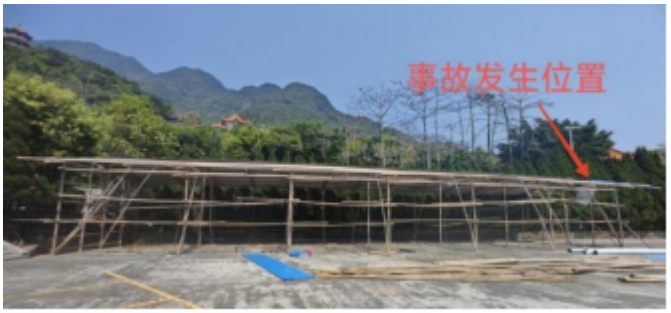
事故现场位于海丰县海城镇云莲寺大停车场西侧（图1），竹棚主体框架已搭建好，搭建规格为30×8×4.5米。竹棚顶部铺设若干蓝色铁皮，顶部东南侧边缘有一块铁皮向下弯折悬挂，悬挂处下方有一节断裂竹竿（图2），竹竿长约1.37米。竹棚框架南侧地面上堆放有竹竿、铁皮等材料。现场未发现安全帽、安全带等安全防护措施，未见安全警示标志。

图1：竹棚搭设框架外貌

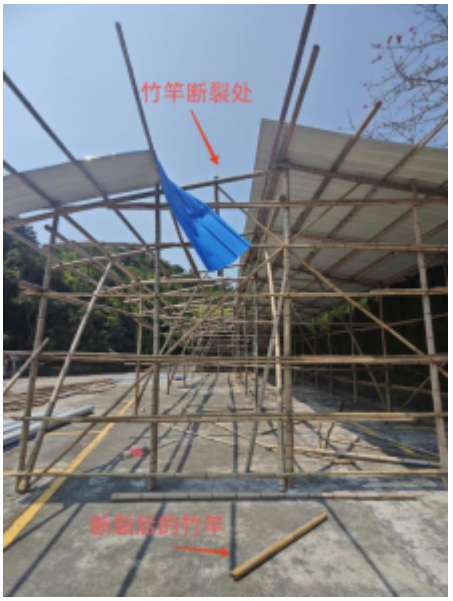
图2：事故发生位置局部图

练*海，安全意识淡薄，未取得特种作业操作证（高处作业），未使用安全帽等安全防护用品，在高约4.5米的竹棚顶部铺设铁皮时，因竹竿末端不足以承载练*海的体重，导致竹竿断裂，练*海从高处坠落，是事故发生的直接原因。
