古冶京华古盛物业服务有限公司
“4·11”一般坍塌事故调查报告

一、报告开篇和事故性质认定

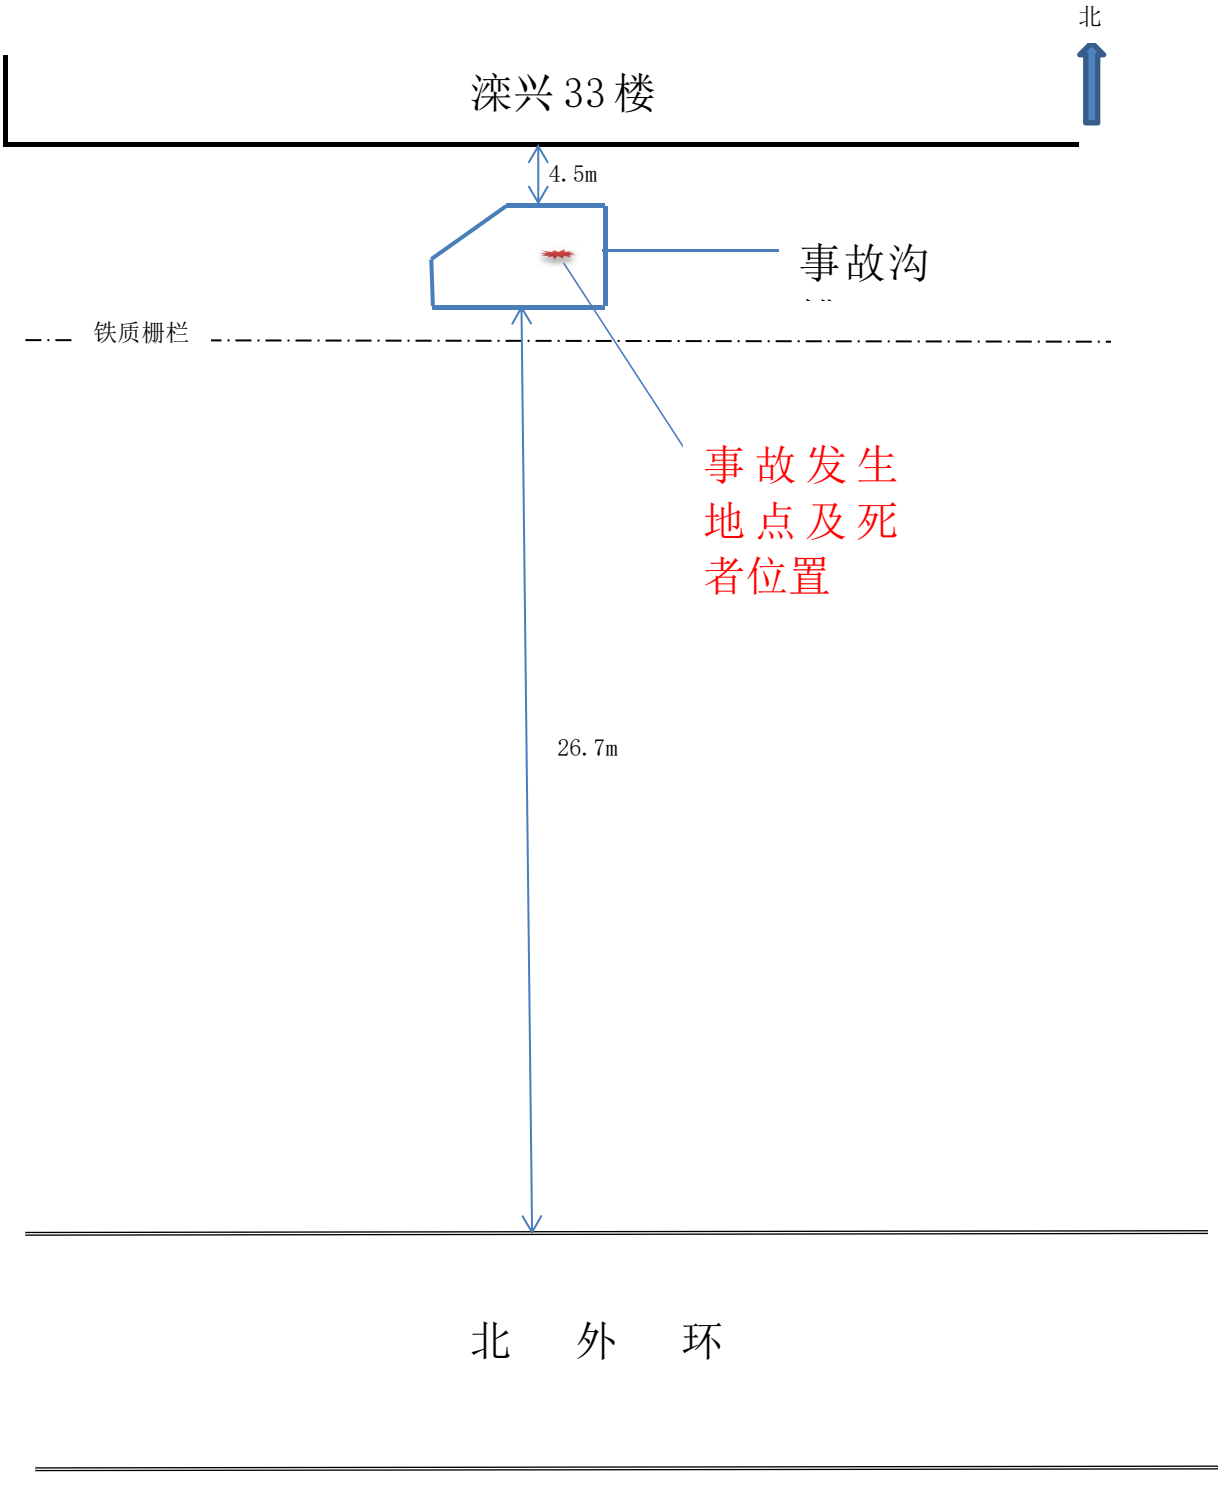
事故发生现场周边环境图

古冶区滦兴小区污水管道抢修项目位于古冶区北外环路25-22滦兴小区33楼南侧，事故后保留的现场是一开挖沟槽，是两次扩挖和抢险后保留的，其形状为有两对边基本平行的五边形。沟槽东西向平行边短边约3m、长边约6.1m，南北向平行边短边约1.8m、长边约3.7m，底部距地面深度约2.8m。沟槽底部附近有3条东西向管道，南侧是雨水管道（上端可见），公称直径700mm，管道埋深约3.5m，流向由东往西；靠北侧是污水主管道，公称直径300mm，管道埋深约3.2m，流向由东往西；最北侧，槽壁内还有一条污水楼前管道，公称直径200mm，管道埋深约2.6m，流向由西往东。沟槽北侧距滦兴33楼约4.5m，南侧距北外环路26.7m、距南侧铁艺栅栏1.5m。沟槽东侧有4个管道井，其中3个污水井，靠近北侧，一个雨水井在南侧。沟槽为竖直下挖，未见放坡和支护痕迹，只西南侧有一步行斜道，直通沟槽底部。

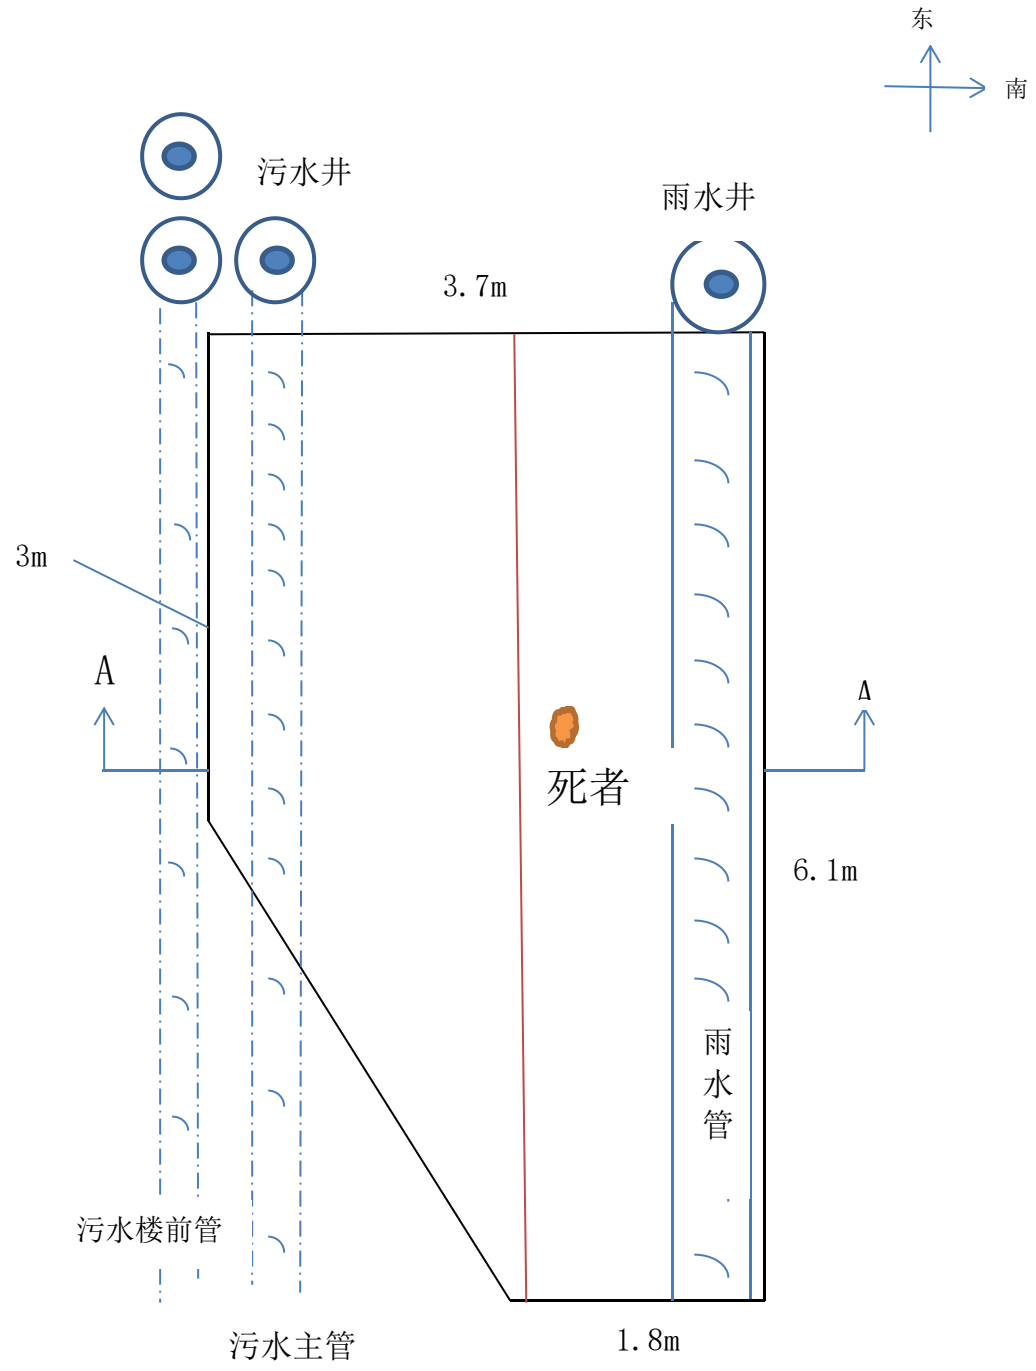
事故现场沟槽俯视示意图

注：污水楼前管道（公称直径 200mm，管道埋深约 2.6m）；污水主管道（公称直径 300mm，管道埋深约 3.2m）；雨水管道（公称直径 700mm，管道埋深约 3.5m）。

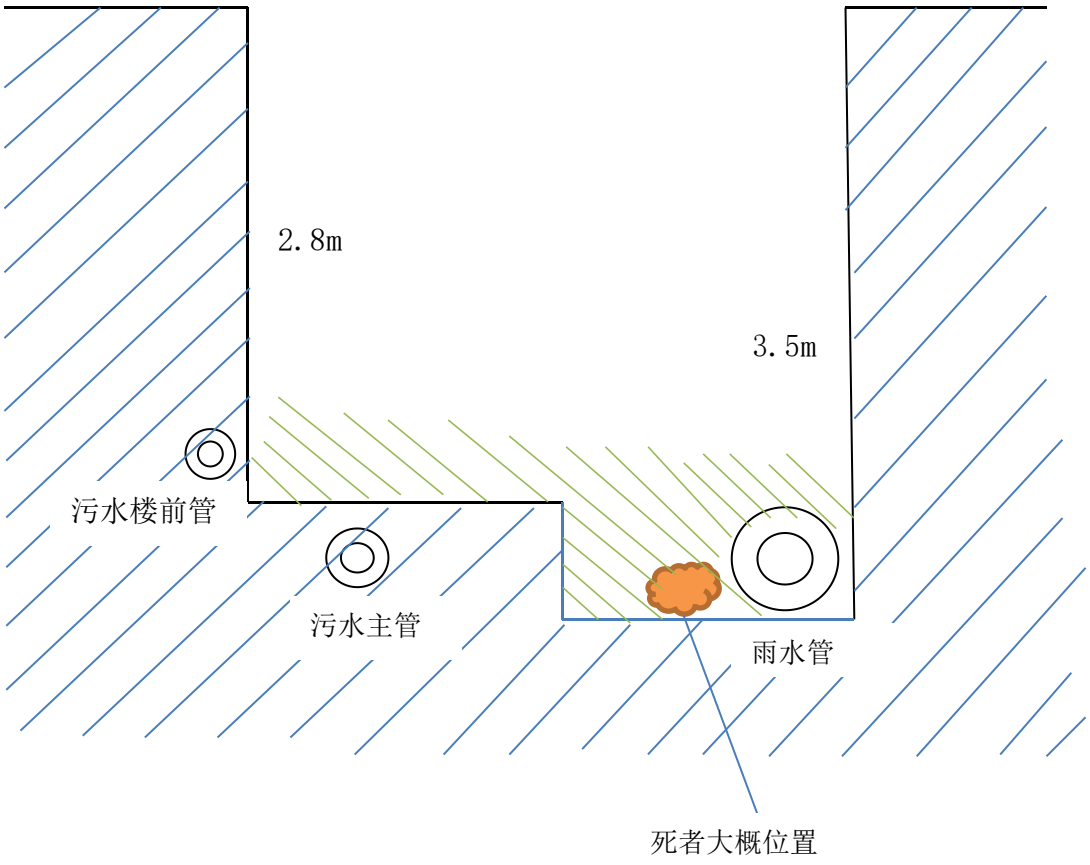
事故现场沟槽侧面示意图（A-A 截面）

王某军、么某宝进入沟槽作业后期，王某军所站位置距地面深达约 3.5m，而沟槽未采取放坡和支护措施，引起沟槽北侧壁土壤突然松脱坍塌，将王某军压倒掩埋。
