濮阳台前“12·1”较大道路交通事故调查报告

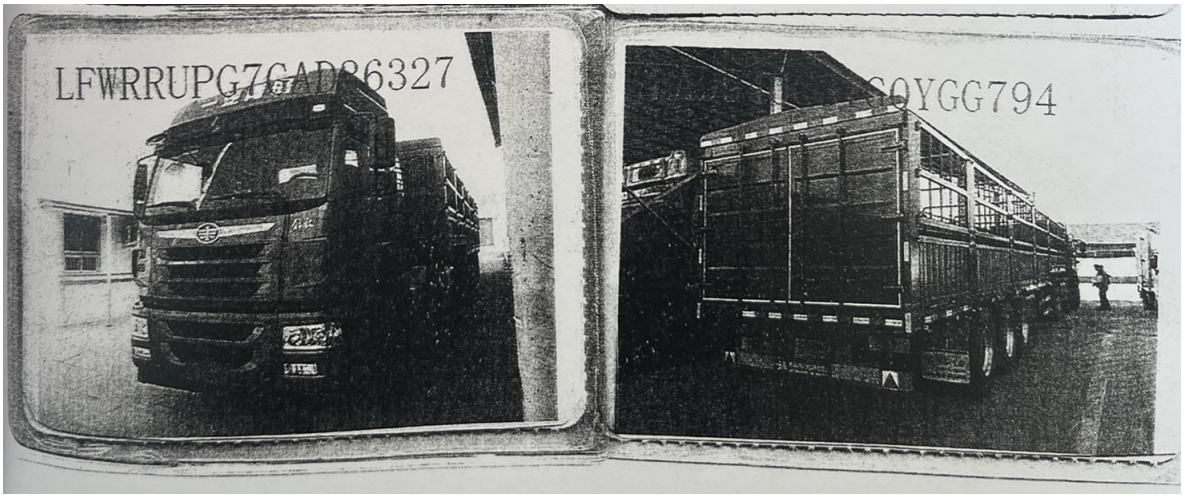
鲁 A61KB1 小客车

（1）悬挂“豫 J18517”号牌重型半挂牵引车右侧后视镜、左侧上方后视镜结构完整，镜面能够清晰观察侧后方视野；其左侧下方后视镜框破损、镜片破裂，通过镜面观察所映出的图像存在错裂现象；悬挂“豫 JL193 挂”号牌重型仓栅式半挂车后尾灯因碰撞损坏，故无法客观判断是否符合要求；后下部防护装置因碰撞中导致其构件左端向前弯折变形，故无法客观判断是否符合要求。

（2）悬挂“鲁 A61KB1”号牌小型普通客车转向系、制动系、照明系因碰撞损坏，故无法客观判断是否符合要求；四轮轮胎符合要求；安全气囊控制单元因碰撞损坏，故无法客观判断是否符合要求；副驾驶安全带因碰撞损坏，故无法客观判断是否符合要求，其余六个安全带符合要求；第一排主副驾驶座椅因碰撞变形损坏，故无法客观判断是否符合要求，第二排及第三排座椅符合要求；未检见配备 EDR 系统及行车记录仪装置。事发前 30 秒的速度为 33.19m/h，事发前 15 秒的速度为 61.52m/h，事发时的速度为 65.2km/h；在事发前的 30 秒内，速度呈上升状态，且事发前 30 秒~15 秒期间速度上升约 85%，事发前 30 秒~15 秒处于突然加速状态。
