皋兰盐城峰行建筑劳务有限公司“6·12”一般物体打击生产安全事故调查报告

皋兰县人民政府盐城峰行建筑劳务有限公司“6·12”
一般物体打击生产安全事故调查组

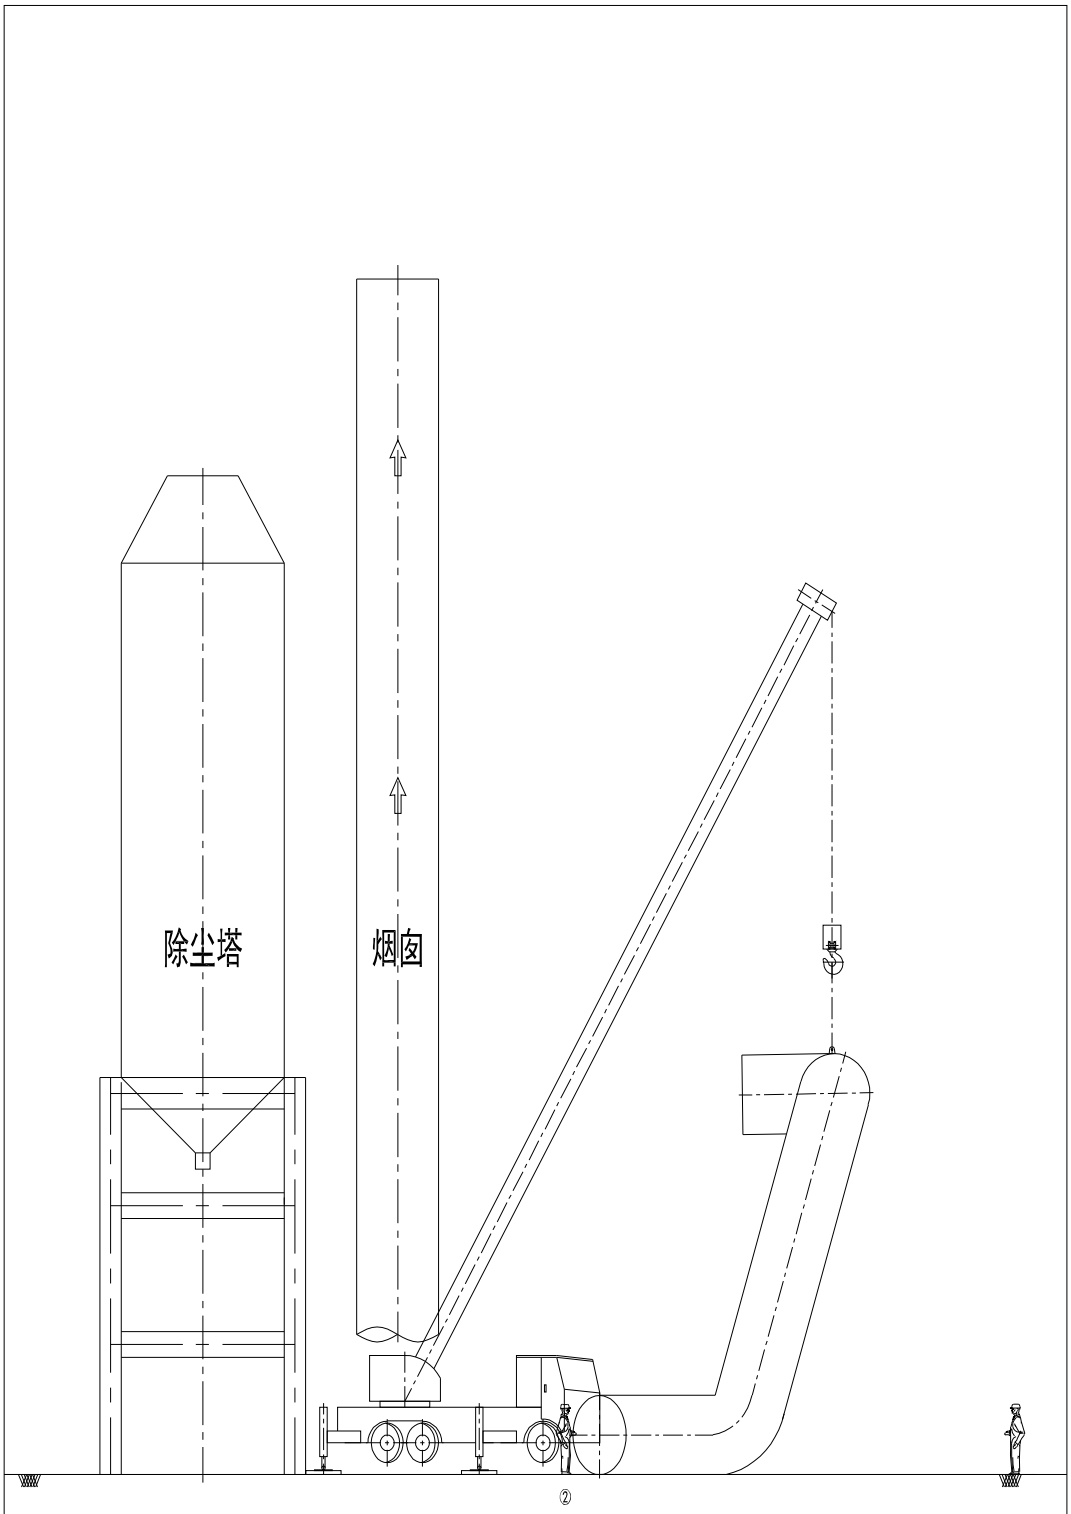
2025年6月12日6时40分，盐环公司项目经理吴大林和盐城峰行公司王皋对盐城峰行公司全体施工人员召开了安全晨会后，王皋安排具体工作。除尘管道吊装作业施工人员共计5名，王皋、郝世军和高幸幸3人负责地面吊装事项，刘鹏、杨兆鹏2人负责管道吊装到二层平台后的对接事项。7时正式上班，盐环公司吴大林和安全员钱玉荣对施工现场进行日常安全巡查。8时左右，李芳驾驶徐工25吨汽车起重机到达4#除尘管道吊装现场，地面3名施工人员配合支车、拉警戒线，检查吊具、吊耳等吊装前的检查工作。

上午9时左右，起吊作业准备工作就绪。司机李芳在现场指挥人员郝世军的指挥下启动起吊操作，起吊物为不规则管道，长约16米，直径1.9米，重约4.5吨。当汽车起重机出杆长度约32米，作业半径约6米，管道头部提升至7米左右时，郝世军发现还未离开地面的管道尾部有摆动迹象，随即进入吊装设备禁入区域吊装管道尾部查看。此时管道尾部与车头平行，随着起吊物不断升高，管道尾部不规则晃动增大，晃动较大的管道尾部撞击在郝世军身上，将其弹到吊车车头部位发生碰撞后倒地，管道东侧负责缆风绳的王皋发现郝世军受伤后，迅速上前查看，郝世军正面躺卧在地，头部、口腔及鼻孔均有出血。王皋指挥吊车停止作业。吴大林听到发生事故后，立即拨打110报警电话和120急救电话，并将事故情况上报至兰鑫公司。
