宿州皖能环保电力有限公司“8·20”车辆伤害事故调查报告

2025年8月20日，宿州市皖能环保有限公司发生一起车辆伤害事故，造成1人死亡。

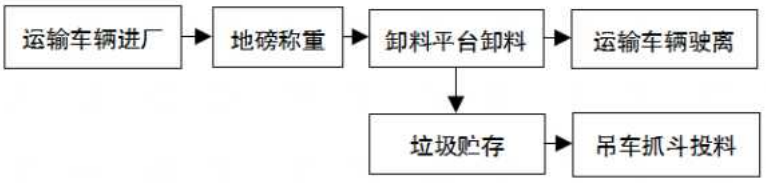
图1 垃圾接收系统流程图

宿州皖能电力公司工艺流程包括垃圾接收、焚烧及余热利用、烟气净化处理、灰渣收集处理等系统，事故发生在垃接收系统卸料环节，该系统的主要工序（图1）为：
