关于金安区椿树镇“2021.6.21”物体打击一般生产安全事故调查报告的请示

金安区椿树镇“2021·6·21”物体打击一般生产安全事故调查报告

金安区椿树镇“2021·6·21”物体打击一般生产安全事故技术分析调查报告

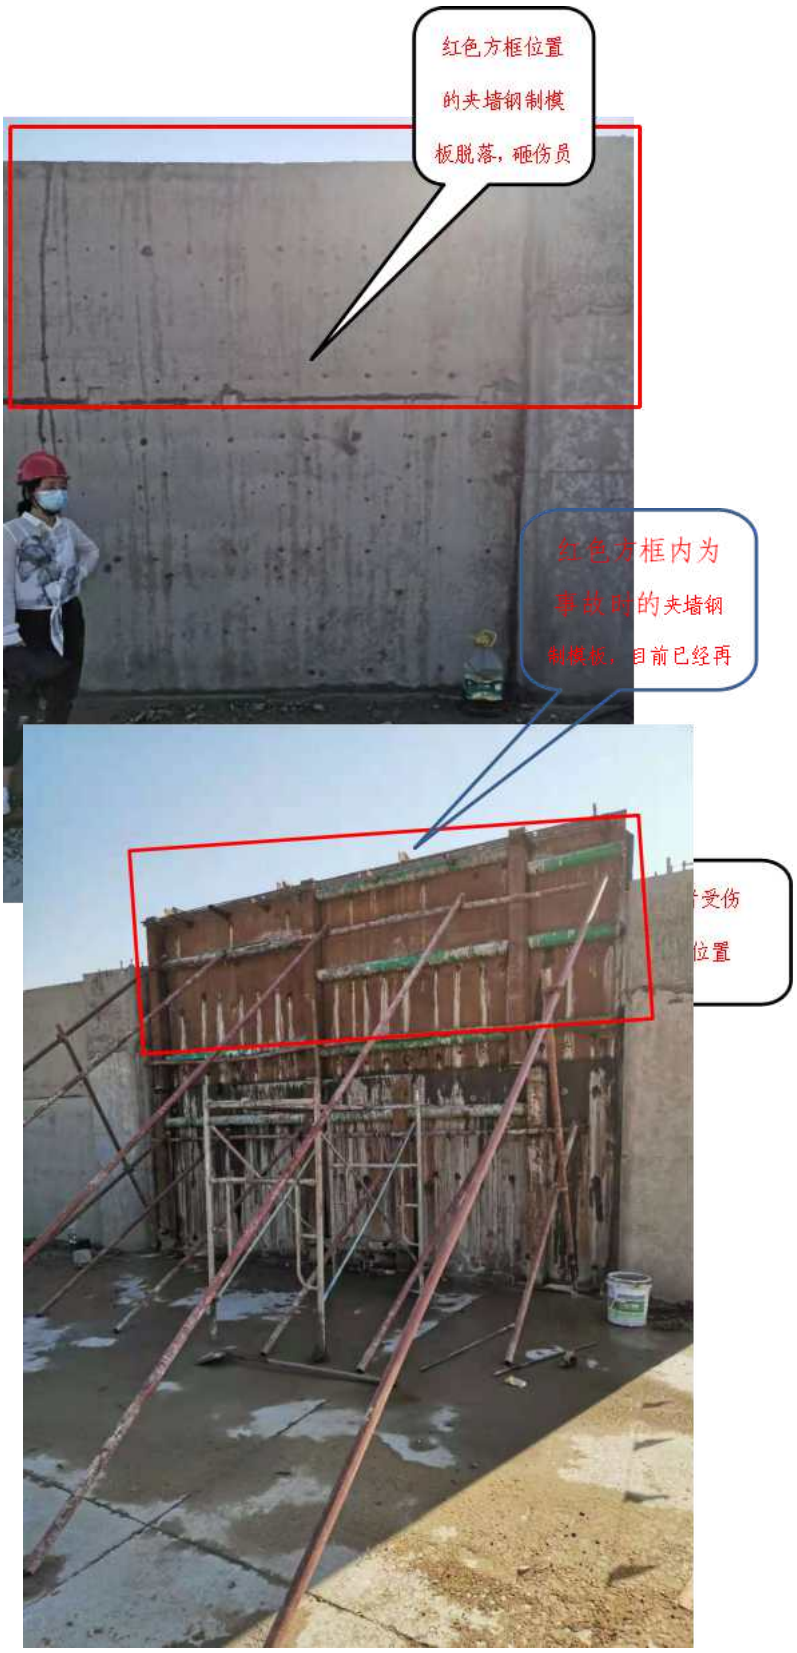
事故发生现场照片

2021年6月21日上午7时40分， ** 公司原材料围挡建设施工过程中，一员工在切割下面的夹墙钢制模板螺栓时，上面相邻的夹墙钢制模板掉落砸中该员工，导致头部受伤，伤者后经送六安市人民医院进行抢救无效死亡。

1. ** 公司在拆除夹墙钢制模板时，松动的夹墙钢制模板脱落，砸中作业人员，是造成此次死亡事故的直接原因。

2. ** 公司在拆除夹墙钢制模板过程中，未采取有效的安全防护措施，导致松动的夹墙钢制模板无支撑，进而脱落，此为物的不安全状态，是造成这次死亡事故的主要原因。

3. 现场调查， ** 公司在拆除夹墙钢制模板时，该拆卸作业为多人合作作业，现场无统一指挥，说明 ** 公司存在安全管理缺陷，是造成这次死亡事故的间接原因。

4. 事故发生第二天，专家组到现场勘查，发现事故现场已破坏，事故单位仍在继续生产，说明主管部门对 ** 公司安全管理责任履行不到位，需严格按照事故发生后的“四不放过”原则进行处理。

1. 立即开展全员事故反思，举一反三，对此次事故进行总结整改，加强安全管理。特别要对夹墙钢制模板拆卸人员进行作业过程的培训。

2. 加强安全管理，提高自身的安全意识，落实企业各级安全主体责任，建立健全施工方案、技术交底机制，建立多人合作的安全操作规程。

3. 加强对现场施工的过程监管，强化生产现场的隐患排查治理工作。
