崂山区青岛顺快通汽车维修有限公司“7·19”一般触电事故调查报告

“7·19”一般触电事故调查组

2020年9月16日

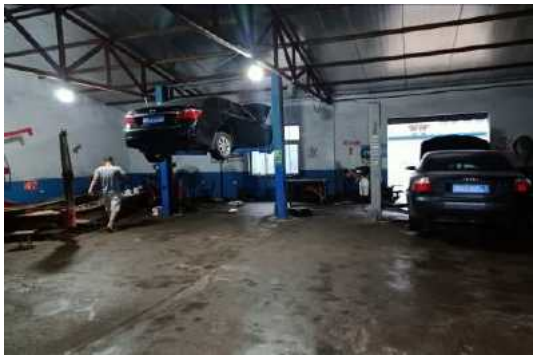
图 1. 维修车辆现场

事故现场位于顺快通汽修公司维修车间东1举升机处（图

1），距东墙约 6m，距南墙电源插座约 2m，举升机处于举升工位，上有比亚迪轿车一辆；地面湿滑（图 2）；地面有使用 220V 电压的行灯一只，行灯绝缘手柄裂成两半，手柄内金属导线裸露且一根接线脱落（图 3），金属灯罩脱落，行灯 LED 灯泡完好，行灯无保护接地线；行灯使用的南墙电源插座未设置保护接地线；南门西侧插座控制开关箱无漏电保护，且未设置保护接地线；西南角南墙车间电源配电箱无漏电保护（图 4）（箱内有一漏电保护器但未接入），未设置保护接地；线路一闸多机；开关箱、配电箱进出线缺少护套防护措施；箱门无“当心触电”安全警示标志。

图 2. 事故现场

安全管理，对维修车间内配电设施和维修作业使用的各类用电设备按照国家标准、行业标准及时更新、改造和维护，确保生产设备技术状况良好；落实隐患排查治理制度，对发现的事故隐患及时进行整改。

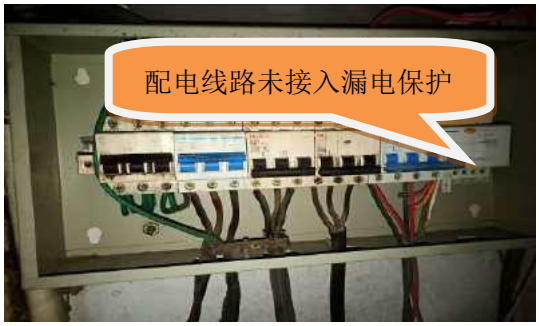
图 3. 破损的行灯照片

图 4. 配电箱

根据调查情况综合分析，死者付某闯在作业过程中，误碰触到悬挂在距离地面约1.3米高车辆底盘的220V电压照明行灯，行灯坠落地面导致手柄裂开，手柄内铜质金属导线裸露、脱落。付某闯在没有断开行灯电源的情况下，冒险作业，用手捡拾损坏的行灯，误碰到手柄处裸露的带电导线发生触电。
