重庆涪陵中化重庆涪陵化工公司
“2·12”一般高处坠落事故调查报告

重庆市人民政府事故调查组

2023 年 6 月

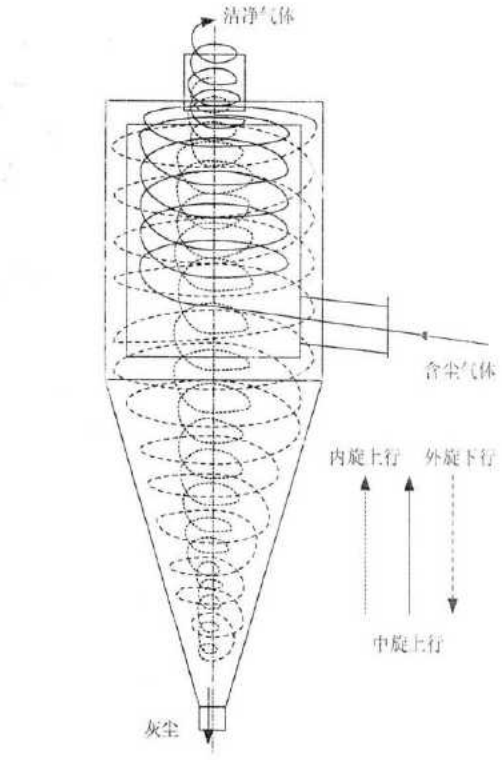
环流式旋风除尘（分离）器的外形为圆柱锥形，气体从直筒段下部以切向方式进入器内内件，在内件中螺旋上升进行一次分离，达到净化要求的气体（占总气体流量的85%左右）直接从顶部排出，少部分气体连同被分离下来的粉尘由顶部特设旁路引入锥体，在锥体内进行二次分离，分离后的流体在锥体下部沿轴心返回一次分离区,少量气体将粉尘送入灰仓后返回器内(见图1)。为避免水蒸汽结露使固体物料吸潮造成设备内堵塞，在设备外增加蒸汽伴管，其中设备筒体采用蒸汽盘管，设备锥体及灰仓外采用半管伴热,同时在上述锥体及灰仓小锥体分别增加两台振打器，以进一步减少物料结壁。

图 1：旋风分离器气流旋转示意　　图 2：旋风分离器连接装配示意图

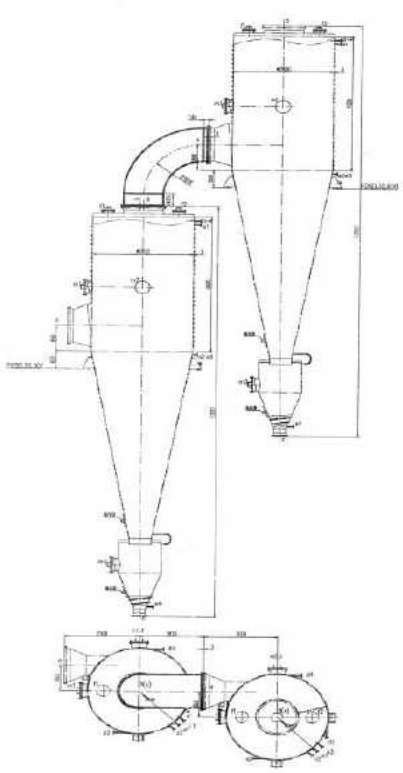
涉事的硝硫基（10万吨）复合肥生产车间安装使用的旋风除尘分离器型号为S07121A，由设备本体、配套灰仓、振打器、进气分叉管、出气汇总管组成（见图2）。

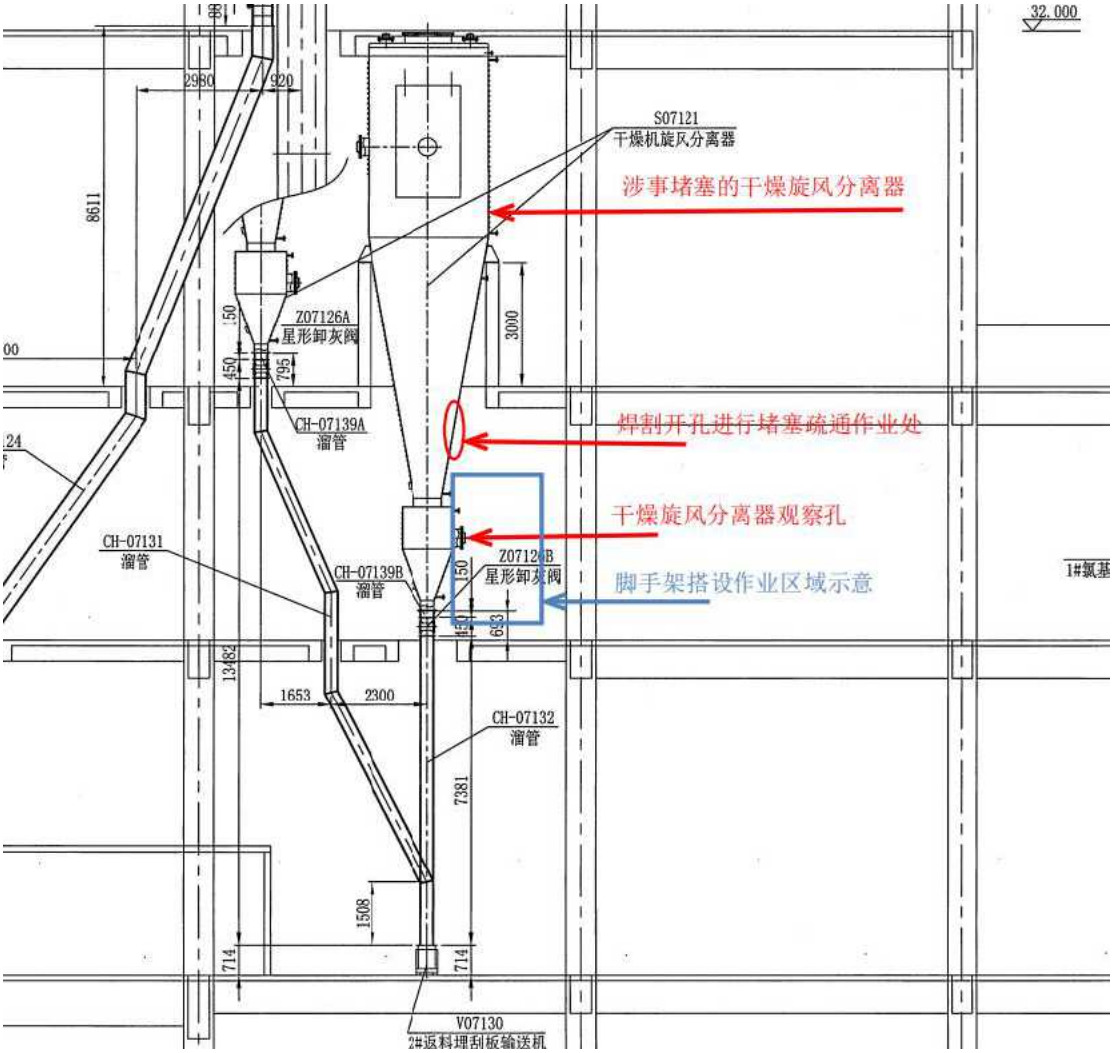
图 3 旋风除尘分离器堵塞疏通作业示意图

磷复肥分厂硝硫基肥（10 万吨）复合肥生产车间旋风除尘器发生堵塞停车，随即在三楼旋风除尘器既有操作平台实施堵塞疏通作业。后因旋风除尘器既有操作平台高度不够，便在旋风除尘器三楼既有操作平台旁搭设扣件钢管脚手架高处作业操作平台（俗称灯笼架，以下简称脚手架操作平台）用于堵塞疏通作业使用。脚手架操作平台搭设完毕后，在旋风除尘器三楼观察孔上方进行气割开孔，工人登上脚手架操作平台进行疏通作业。旋风除尘分离器堵塞疏通作业示意图如下（见图 3）

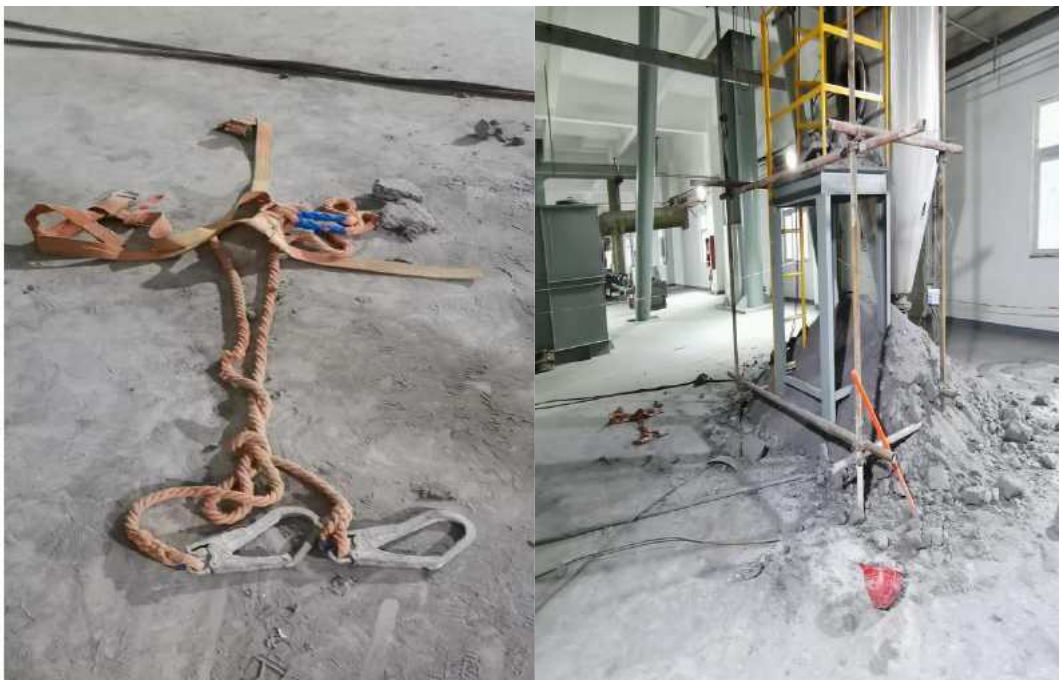
图4 脚手架操作平台

2月12日20时30分许，王良富安排时升丰公司的劳务人员陈志强、王国安轮流登上脚手架操作平台进行旋风除尘器堵塞疏通作业；20时40分许，陈志强清理累了，在翻越作业平台护身栏杆准备下来休息时，不慎从脚手架操作平台上坠落至地面（见图4），坠落高度约3.31m。

事故现场位于磷复肥分厂硝硫基肥（10 万吨）复合肥生产车间三楼。事故现场有旋风除尘器、既有操作平台、脚手架操作平台、安全帽、安全带和安全绳（见图 4、图 5）。

脚手架操作平台由扣件和钢管搭设而成，包括封顶护身横杆和扫地杆共四杆三跨，长约 2.35m、宽约 1.28、总高约 4.08m，第三跨处铺设有供人站在上面作业的竹跳板。该脚手架操作平台无供人员上下的通道，未与相邻构筑物进行任何连接（见图 4）。

2.物的不安全状态。脚手架操作平台搭设不符合要求。现场用扣件式钢管脚手架搭设了此次事故中使用的灯笼架，灯笼架由 4 根杆脚手架钢管搭设，灯笼架长度约 2.35m、宽度约 1.28m、灯笼架高度约 3.31m（总高约 4.08m，在距顶步架高约 0.77m 处设置有护身栏杆）；灯笼架为 2 步架，步距分别为 1.61m（第 1 步架）、1.5m（第 2 步架），在灯笼架顶步架高约 0.77m 处设置有护身栏杆；灯笼架未见设置立面防护网、水平兜网和人员上下通道；灯笼架未设置剪刀撑、斜撑、抛撑，灯笼架也未与既有钢平台和设备连接，用手摇动灯笼架存在明显晃动。违反了《建筑施工高处作业安全技术规范》（JGJ80-2016）：“4.1.1 坠落高度基准面 2m 及以上进行临边作业时，应在临空一侧设置防护栏杆，并应采用密目式安全立网或工具式栏板封闭。5.1.1 登高作业应借助施工通道、梯子及其他攀登设施和用具。5.1.1 攀登作业设施和用具应牢固可靠……。6.1.3 操作平台的临边应设置防护栏杆，单独设置的操作平台应设置供人上下、踏步间距不大于 400mm 的扶梯。6.3.1 落地式操作平台架体构造应符合下列规定：……3 操

3.脚手架操作平台的使用不符合要求。现场勘查发现，灯笼架作业层未满铺脚手板，违反了规范的要求。《建筑施工高处作业安全技术规范》（JGJ80-2016）：“5.2.1 悬空作业的立足处的设置应牢固，并应配置登高和防坠落装置和设施”。《建筑施工扣件式钢管脚手架安全技术规范》（JGJ130-2011）：“6.2.4 脚手板的设置应符合下列规定：1 作业层脚手板应铺满、铺稳、铺实；……”。
