涪陵中慧上上城三期蔚蓝湾项目“1•2”一般物体打击事故调查报告

日期：2021-05-08 来源：涪陵区应急局 字号： 大 中 小

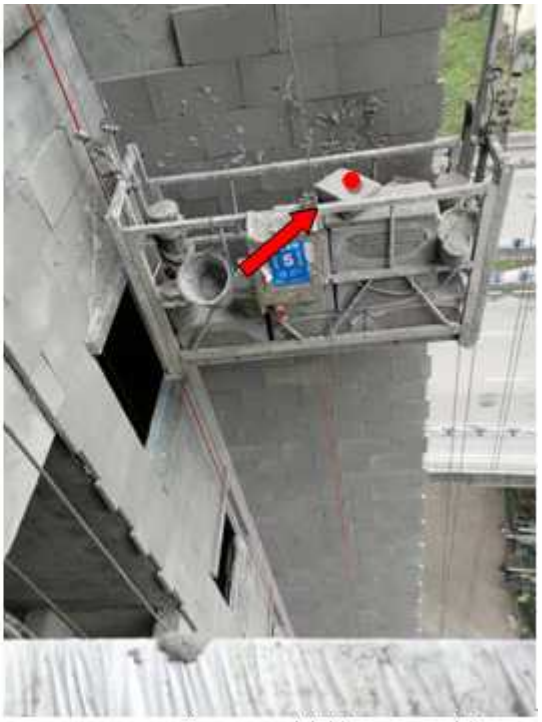
涪陵中慧上上城三期蔚蓝湾项目在进行五栋楼生活阳台外墙保温层和墙面抹灰工序。该楼房总高32层，事故发生在12层。作业面开档3600mm,吊篮宽600mm,与墙体间距300mm,两吊篮之间的间距为1800mm，单个吊篮与另一墙面距离2700mm。现场处于原始保护状态。如下图所示：

图 1：现场处于原始保护状态。
