重庆万州重庆泰粟源建设（集团）有限公司
“11·29”一般坍塌事故调查报告

“11·29”一般坍塌事故调查组

2023 年 12 月

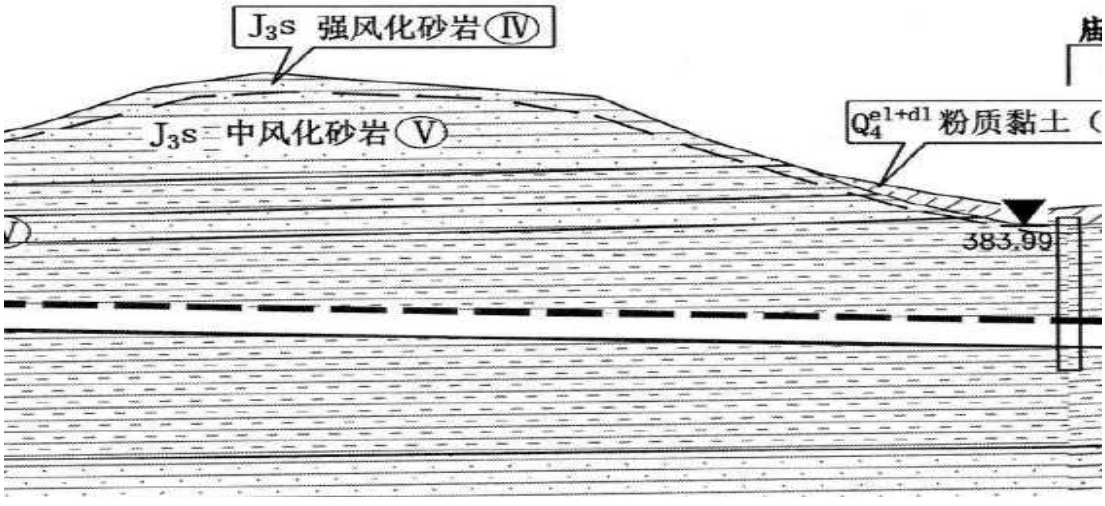
图 1

事故现场位于 G5012 万州至开江段第 B 合同段庙垭隧道（左幅）里程桩号+280 段，该段为Ⅳ级围岩，《庙垭隧道专项施工方案》中规定采用 S4b 型衬砌支护[①]。（图 1）

①《庙垭隧道专项施工方案》：4.3 施工技术参数 （1）S4b 型衬砌采用 I16 型工字钢支撑，间距为 100cm。（2）在隧道开挖后，根据实际围岩情况及超前地质预报情况，及时调整支护参数，确保隧道施工安全。Ⅴ级围岩段在开挖过程中上台阶每循环进尺不大于 1 榀工字钢间距，Ⅳ级围岩段在开挖过程中上台阶每循环进尺不大于 2 榀工字钢间距，台阶下部断面一次开挖长度与上台阶相同。

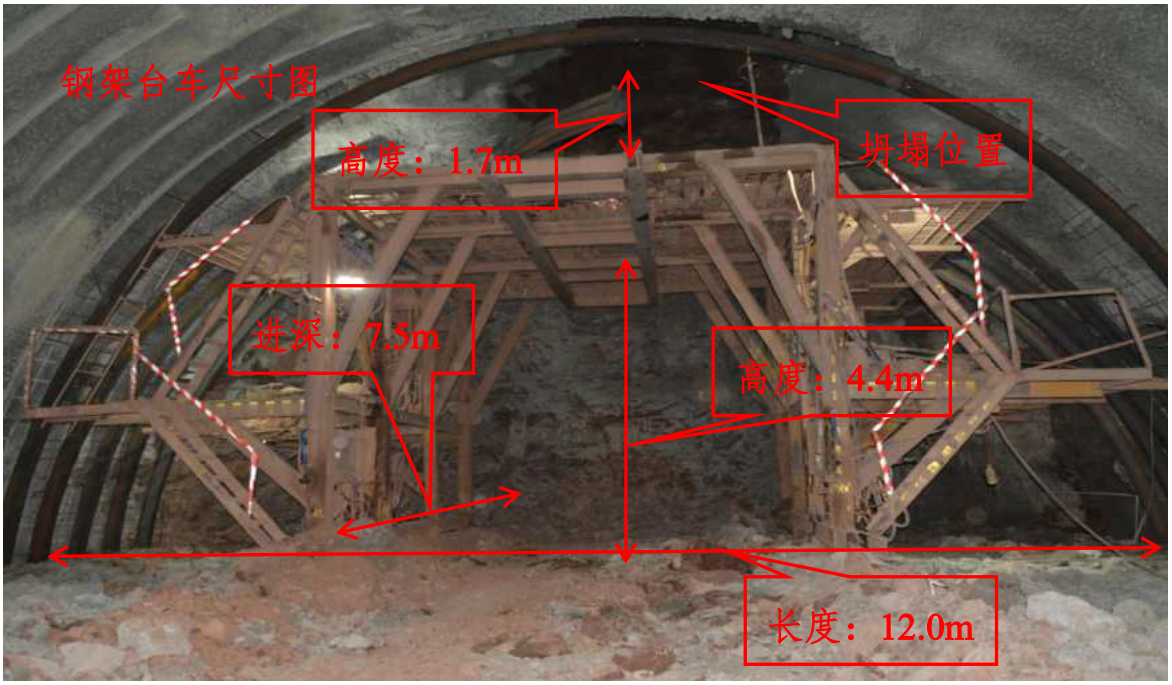
图 2

钢架台车长度为 12.0m，高度 4.4m，进深 7.5m。坍塌高度离台车约 1.7m，塌方体离地面高度为 6.1m。（图 2）

塌方落石块为大块孤石，面积为 4.02m*3.98m=16.0m²，坍塌的石块坠落于台车作业面上，石块上可见明显血迹。循环作业面顶面塌方处可见流水痕迹。（图 3）

2.未按照专项施工方案施工。《庙垭隧道专项施工方案》规定Ⅳ级围岩设计采用S4b型衬砌支护，开挖循环进尺宜不大于2榀钢架间距[②]。泰粟源公司未严格按照专项施工方案进行施工，开挖进尺过长，以致循环作业面顶层岩石处于悬空状态，在施工扰动作用下失稳，导致本次事故发生。

应深刻汲取本次事故的教训，一是要严格落实全员安全生产责任制，认真组织隧道施工队伍的安全生产教育培训和安全技术交底，确保从业人员具备必要的安全生产知识，熟悉安全生产规章制度，在施工中严格按照技术规范进行排危，确认无异常再进行施工；二是加强对公司承包项目的现场安全管理，在停工期间采取有效的安全监管措施，禁止作业人员擅自进入作业现场；三是严格按照专项施工方案进行施工，对作业人员未按照专项方案施工的行为及时进行制止和考核，坚决杜绝类似事故再次发生。
