重庆市九龙万博新材料科技有限公司“11·15”高处坠落事故调查报告

重庆市九龙万博新材料科技有限公司

“11·15”高处坠落事故调查组

2023年12月6日

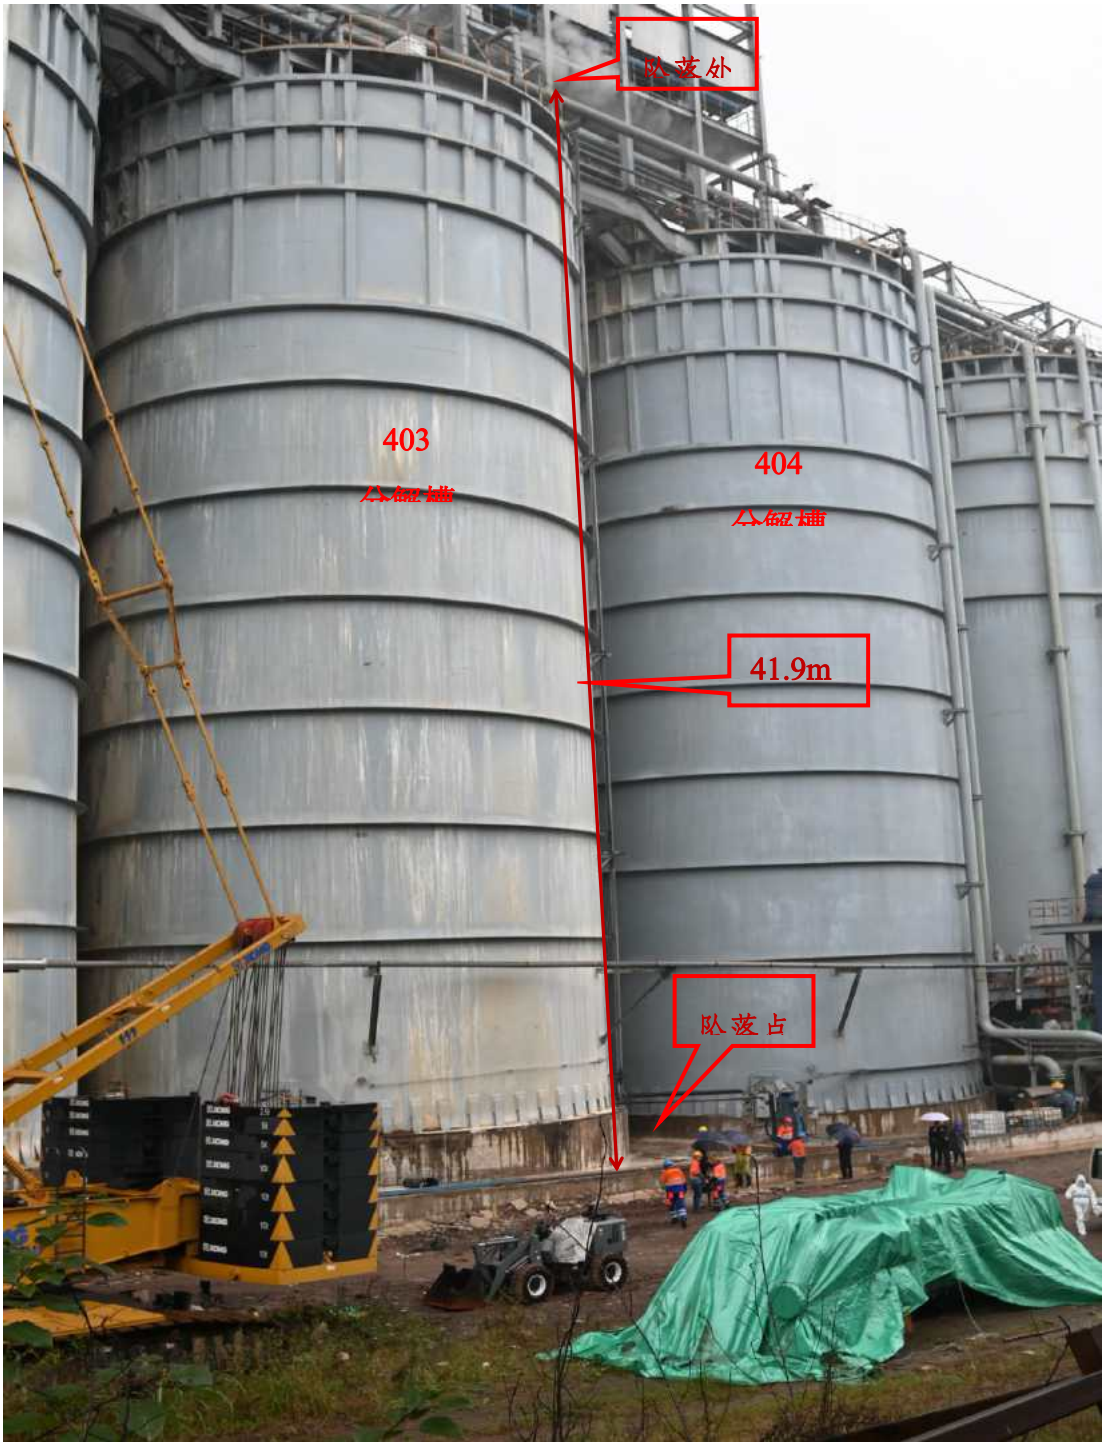
图一

事故现场位于九龙万博公司分解过滤车间403号分解槽，该分解槽主体采用钢结构制作而成，呈柱体状，槽顶距地面高度为41.9m（见图一）。403号分解槽槽顶平台上方为立盘层，立盘层横梁上装有照明灯。

403 号分解槽槽顶平台与 404 号分解槽槽顶平台相邻，中间为建筑主体横梁，横梁与 403 号分解槽的槽顶平台形成缺口，缺

口处呈梯形状，最宽处约 1.70m，最窄处约 0.88m，高约为 1.20m。403、404 号分解槽的槽顶以钢制连廊相连接，连廊两侧有钢管焊接的护栏，连廊两头分别连接 403 号分解槽槽顶和 404 号分解槽槽顶的人行通道。

坠落处为 403 号分解槽槽顶临近 404 号分解槽槽顶平台边缘处的缺口，该缺口内侧为人行通道和立柱支撑架，外侧为管道及管道固定架，上方为溜槽及溜槽横梁，立柱支撑架、管道固定架与溜槽横梁形成的缺口处宽度为 1.06m，高度为 1.45m（见图二）。

根据事故调查组对事故现场勘验及分析，本次事故直接原因为：九龙万博公司分解过滤车间403分解槽槽顶平台边缘无安全防护栏杆、作业人员幸某某高处临边作业未佩戴安全带，导致其高处坠落死亡。

（2）公司未及时消除事故隐患。经现场勘验，公司分解过滤车间403分解槽槽顶边缘处存在一处无安全防护栏杆缺口，存在安全事故隐患。经公司管理人员调查询问笔录反映，分解过滤车间管理人员在11月13日发现分解过滤车间403分解槽槽顶边缘处的防护栏杆存在无安全防护栏杆缺口，但未及时上报该安全事故隐患，且公司其他管理人员未及时发现该安全事故隐患，致使403分解槽槽顶存在缺少安全防护栏杆缺口的安全隐患未及时得到消除，最终导致此次事故发生。

（一）九龙万博公司要认真吸取“11·15”事故教训，举一反三，切实落实安全生产主体责任。要加强现场管理，督促作业人员按照安全规章制度和安全操作规程进行作业，确保高处作业、临边作业等高危作业严格按照规章制度和操作规程进行；要全面落实公司全员安全责任制，与班组、作业人员层层签订安全责任书，将安全生产责任逐级分解至班组和作业人员，增强作业人员安全风险意识和安全责任意识；要对公司分解过滤车间403分解槽槽顶无安全护栏的缺口进行整改，消除事故隐患；要进一步加大作业现场安全检查和隐患排查力度，尤其是对高处临边作业的检查排查，确保作业人员在安全设施齐全的情况下进行作业，对发现的事故隐患要切实落实整改，坚决杜绝类似事故再次发生。

对此次事故在监管企业内开展一次警示教育；要督促事故单位严格按照安全规章制度和安全操作规程进行作业；要督促事故单位落实主体责任，全面落实全员安全责任制，与班组、作业人员层层签订安全责任书；要督促事故单位对分解过滤车间403分解槽槽顶安全护栏缺失的缺口进行整改，并进行验收合格后方可再次作业；要加大检查力度，尤其针对高处临边作业的检查，对发现的问题、隐患要及时督促并予以纠正，力争将事故隐患消灭在萌芽状态。
