兰溪经济开发区浙江锦铭建设有限公司
“8·27”一般起重伤害事故调查报告

兰溪市人民政府事故调查组

2025.10

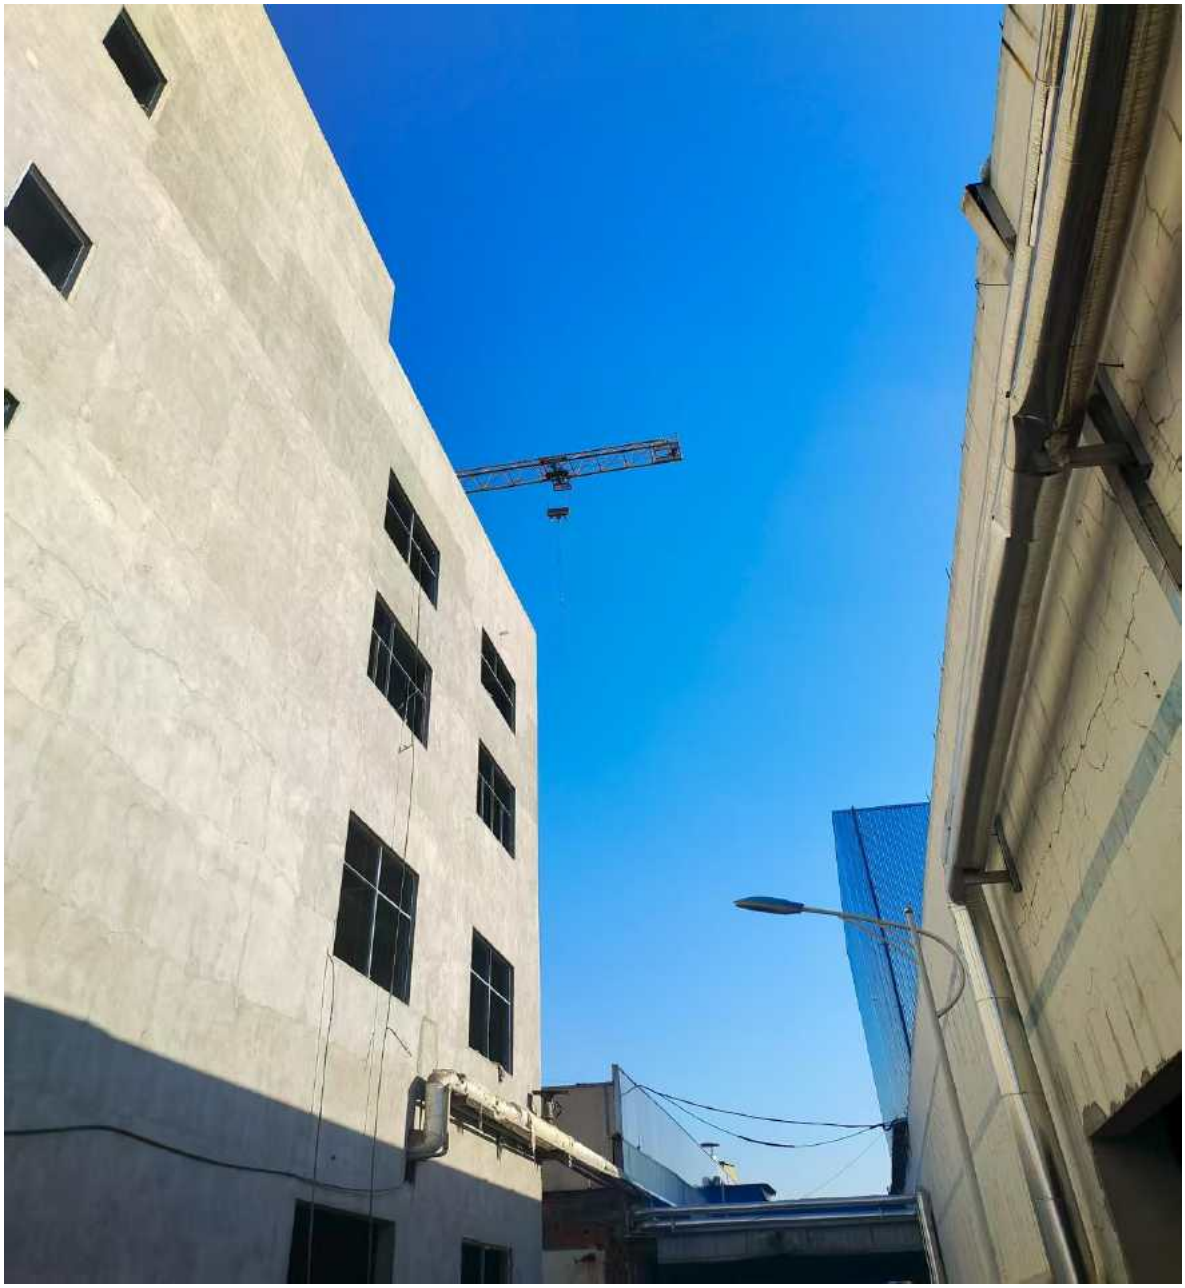
经现场勘查，事故现场位于兰溪市经济开发区汪高路1号金梭纺织西区一号厂房工地，涉事堆料场长101米，宽11米，事发堆料区域北侧存放有大量木板及木条，过道剩余宽度约6米，伤者周边有大量无规则散落钢管（61根），钢管长6m，直径48mm，每根钢管重23kg（涉事钢管规格为260米每吨），伤者平躺于堆料区域过道（宽6米），过道上方有塔式起重机一台，塔式起重机位于料场中部，塔式起重机起重小车下方挂有钢丝绳，钢丝绳上未见有紧固件，伤者头部周边地面上有血迹一滩，损毁安全帽一个，伤者附近有对讲机一台，地面为水泥地材质。（见附件）

1.吊物重量（钢管重23kg/根，61根，1403kg）超过塔式起重机额定载重（1000kg），加之吊物来回吊运过程中需加减档，加剧了吊物晃动，导致钢丝绳马蹄扣松动后钢管发生散落。

现场塔吊挂钩及捆绑钢丝绳

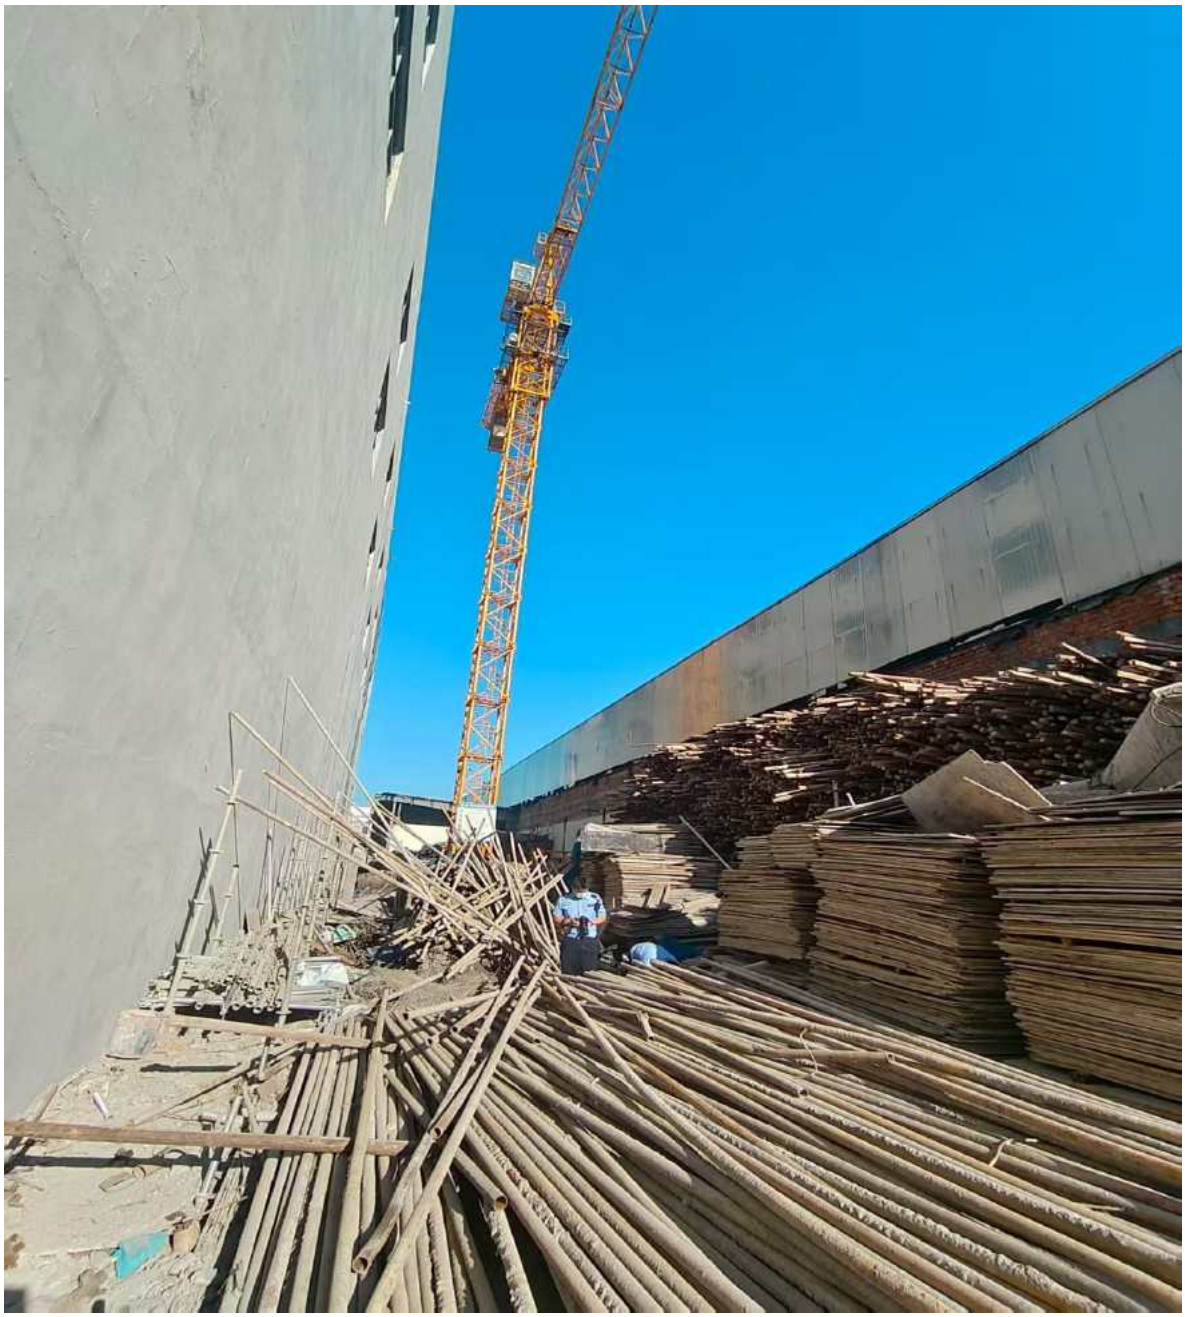
涉事塔吊机及钢管
