青山武东武东中路19号门面装修工程

“4·11”一般机械伤害事故调查报告

青山区“4·11”一般机械伤害事故调查组

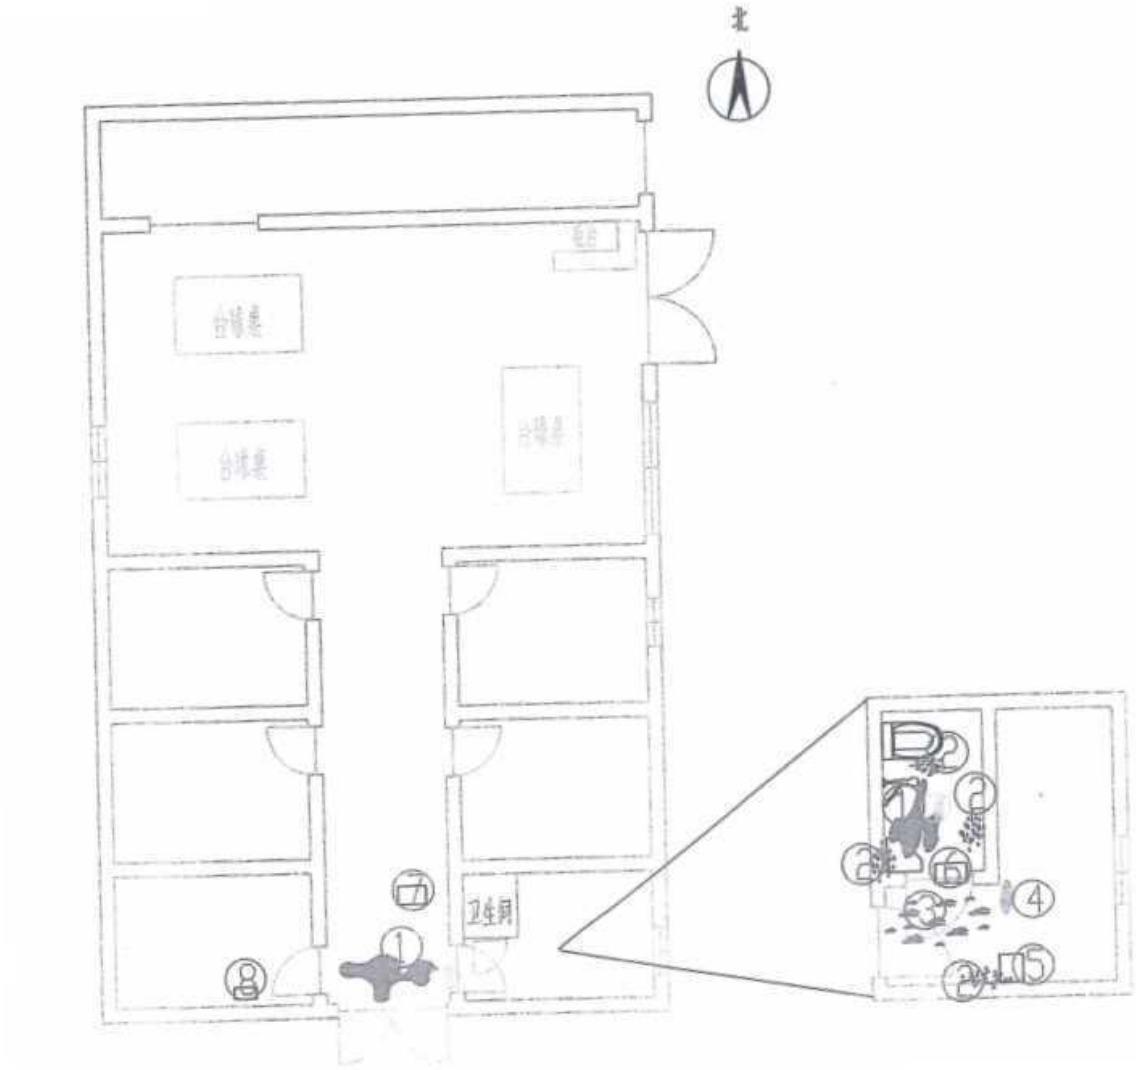
本次事故地点为位于武东中路19号（图1），事发位置为东

南侧房间内卫生间（图2），涉事角向磨光机（图3）

通过对事故现场进行勘察、对人员进行询问等，认定事故的直接原因是：柯某胜安全意识淡薄，未按产品说明书使用角向磨光机，将轮片更换为带齿锯片且未保证轮片防护罩安装在角向磨光机上，在进行卫生间吊顶预留孔洞切割时未佩戴防护用品，被反弹高速旋转的带齿锯片割伤左侧颈部而受伤。

（一）**吴某进**要深刻汲取本次事故教训，组织人员进行施工作业时要做好雇佣人员安全教育培训，加强现场安全管理，及时制止违法违规作业行为，确保作业安全。
