金沙鼓场“12·3”一般道路运输事故调查报告

金沙县人民政府事故调查组

2026年4月

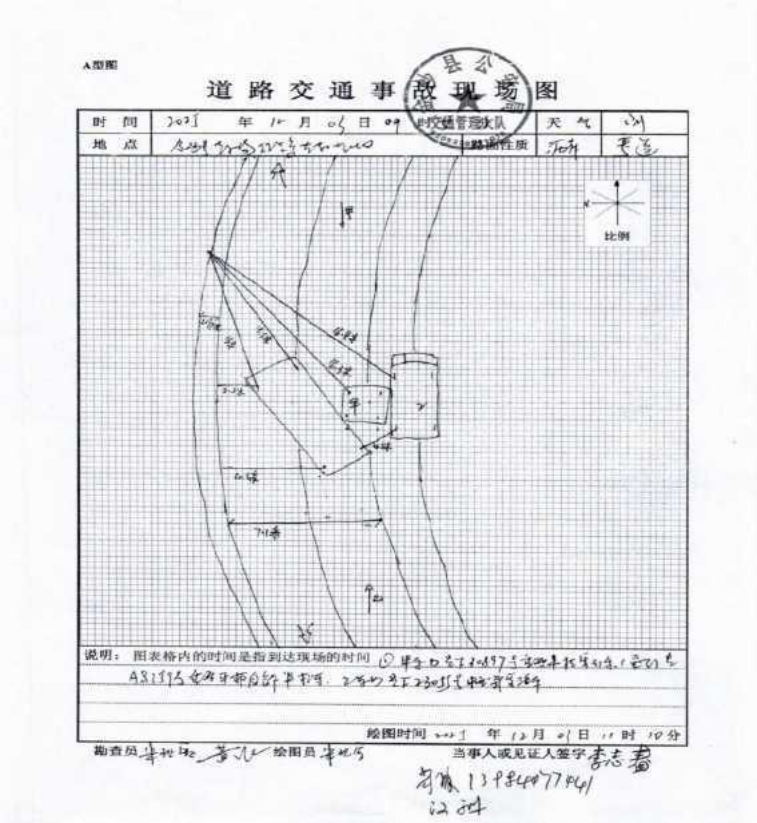
事故中心照

事故现场位于金沙县鼓场街道太极社区（秀河线49公里800米）路段，呈东西走向，东往金沙县鼓场街道五里坡方向，西往金沙县新化乡方向。事故路段为沥青路面，弯道路段，事发时天气为阴天，路面潮湿，道路全宽7.1米，有道路中心单黄实线，道路一侧为金属防护栏，一侧为山体，单向一车道,纵坡度1%，视距200米。

2025年12月3日，李某某驾驶贵F30897号重型半挂牵引车（牵引贵A8359挂号重型平板自卸半挂车）在贵州西电电力股份有限公司黔北发电厂卸完煤后，沿东二环线返回金沙县新化乡林森煤业有限公司装载电煤，于当日9时36分许行驶至金沙县鼓场街道太极社区（秀河线49公里800米）路段一左转弯路段，遇道路上行人陈某某时驾驶操作不当致车辆侧滑，在侧滑过程中撞上行人陈某某，随即又撞上对向行驶来的由刘某某驾驶并搭乘王某某等人的贵F23055号中型普通客车，造成陈某某受伤后经送医院抢救无效于2025年12月3日11时4分宣告死亡，王某某等人不同程度受伤及两车不同程度受损的道路运输事故。
