浔阳区江西嘉豪永盛环保科技有限公司
“7·2”一般中毒窒息事故调查报告

浔阳区政府事故调查组

2025年10月

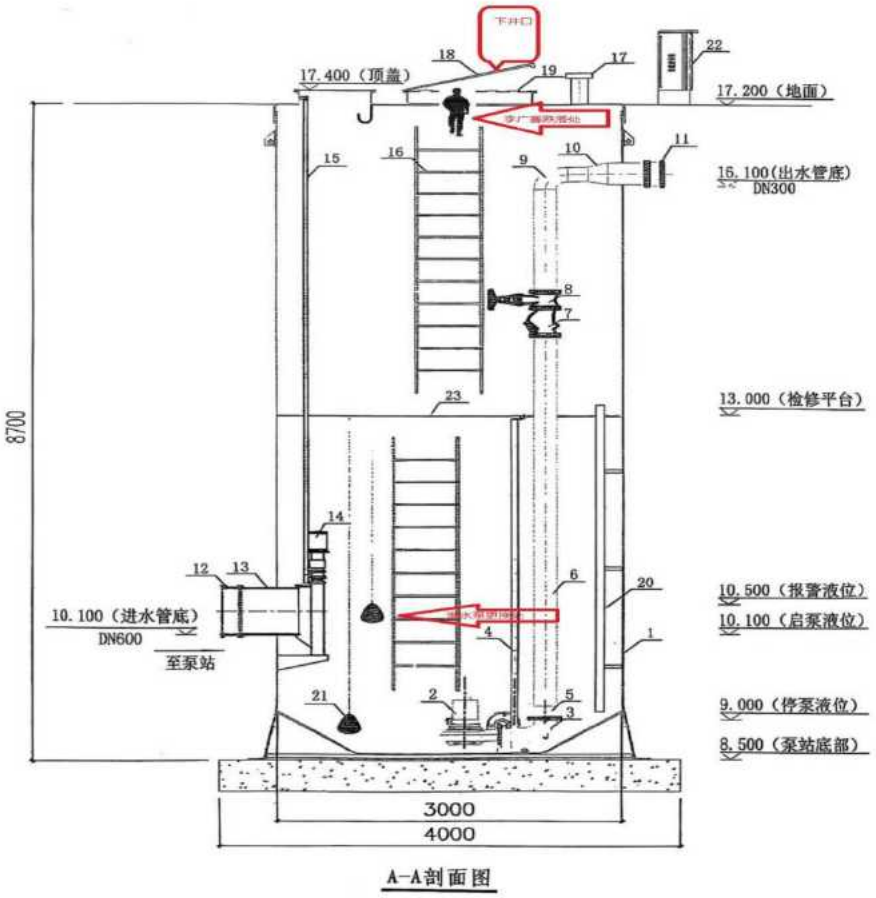
图1　园区3号污水提升泵站下井口现场图

事发地点位于浔阳区城东工业基地3号污水提升泵站，作业内容为通过下井口（下井口现场情况如图1所示）进入泵站进水管底部，对进水管段潜水泵进行更换作业。泵站井深约8.7m，井口直径约1.7m，作业区域宽度约3m，长度约4.5m（示意图及园区3号污水提升泵站剖面图如图2）。
