思茅区思茅街道普洱宏祥商品混凝土有限公司“6·3”一般触电事故调查报告

思茅区政府“6·3”事故调查组

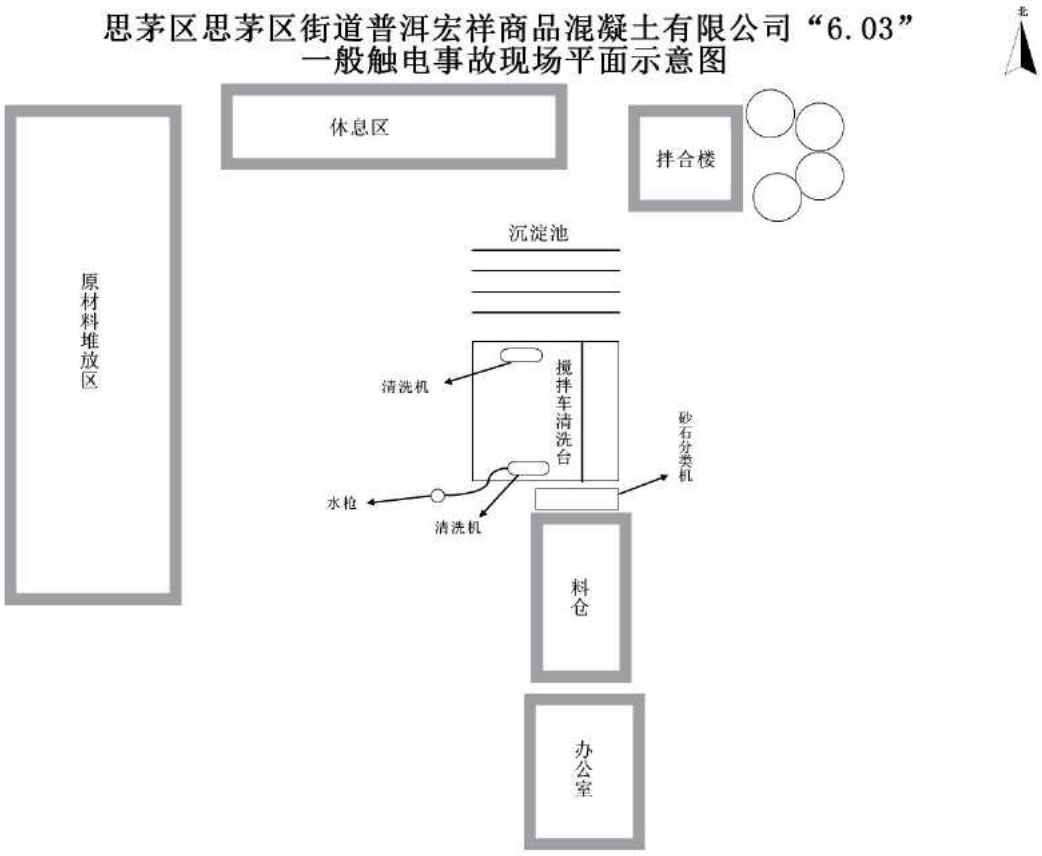
图 3 现场平面示意图

的东面，位于搅拌站的东北角为拌合楼，拌合楼西面为沉淀池，沉淀池的南面，料仓的北面为搅拌车清洗台，清洗台为水泥地面，长 7.3 米，宽 7.1 米，清洗台的东面有一处水泥砌的台面，台面上方有两跟水管，台面的南面还连接着砂石分类机，在清洗台的南北两侧，分别放着着一台清洗机，南侧的清洗机为川隆牌 CL-1512A 超高压清洗机，清洗机均摆放在一个二层的金属架上，南侧的清洗机下方垫着一块瓷砖，开关已损坏。南侧清洗机的水枪摆放在清洗台西南角的地上，南侧清洗机的周围被警戒带围着（图 3）。

涉事超高压清洗机因无漏电保护，在运行过程中漏电。导致毕某触电后死亡。

普洱宏祥商品混凝土有限公司：未保证从业人员具备必要的安全生产知识，熟悉有关的安全生产规章制度和安全操作规程，新进员工培训时间不足。柜、台、箱的金属框架及基础型钢未与保护导体可靠连接，装有电器的可开启门，门和金属框架的接地端子间未进行电气连接，配电箱(柜)部分电气控制开关未经总开关控制直接引入，未设置剩余电流动作保护装置，仅用一台剩余电流动作保护电器保护电气装置时，未将保护电器布置在电气装置的电源进线端，超高压清洗机电动机外壳未进行重复接地，超高压清洗机电动机接线盒密封性不能满足涉水区域电机防护等级要求。导致事故发生。

深刻汲取本次漏电致死事故教训，立即开展全厂电气设备专项本质安全升级：所有涉水清洗设备统一加装合格剩余电流动作保护装置，完善电机外壳重复接地，更换密封不达标的电机接线盒，严格规范配电箱线路布设，金属柜体、设备柜门完整可靠接地；全面校验空压机压力表、安全阀，配齐气瓶防震圈、防护帽与防倾倒支架，对清洗台、有限空间等区域增设标准化安全警示与风险告知牌，建立清罐、洗车等高风险作业审批、技术交底制度。重新编制涉水作业专项操作规程，延长新
