盱眙管仲亚飞粮油食品有限公司“6•16”一般车辆伤害事故调查报告

盱眙县人民政府事故调查组

2026年7月8日

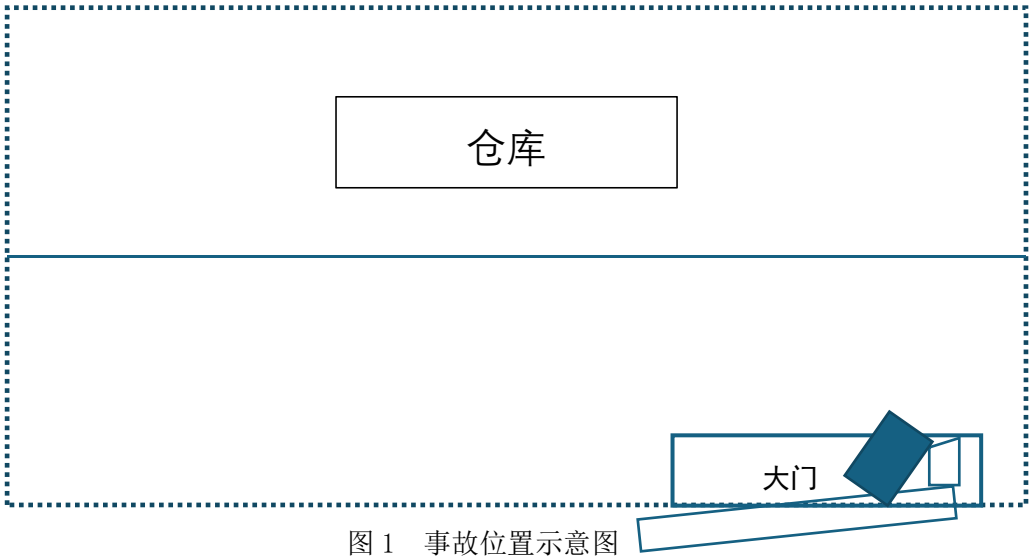
图 1　事故位置示意图

根据现场监控，事故发生地点位于亚飞粮油大门处。事故位置示意图，见图 1。

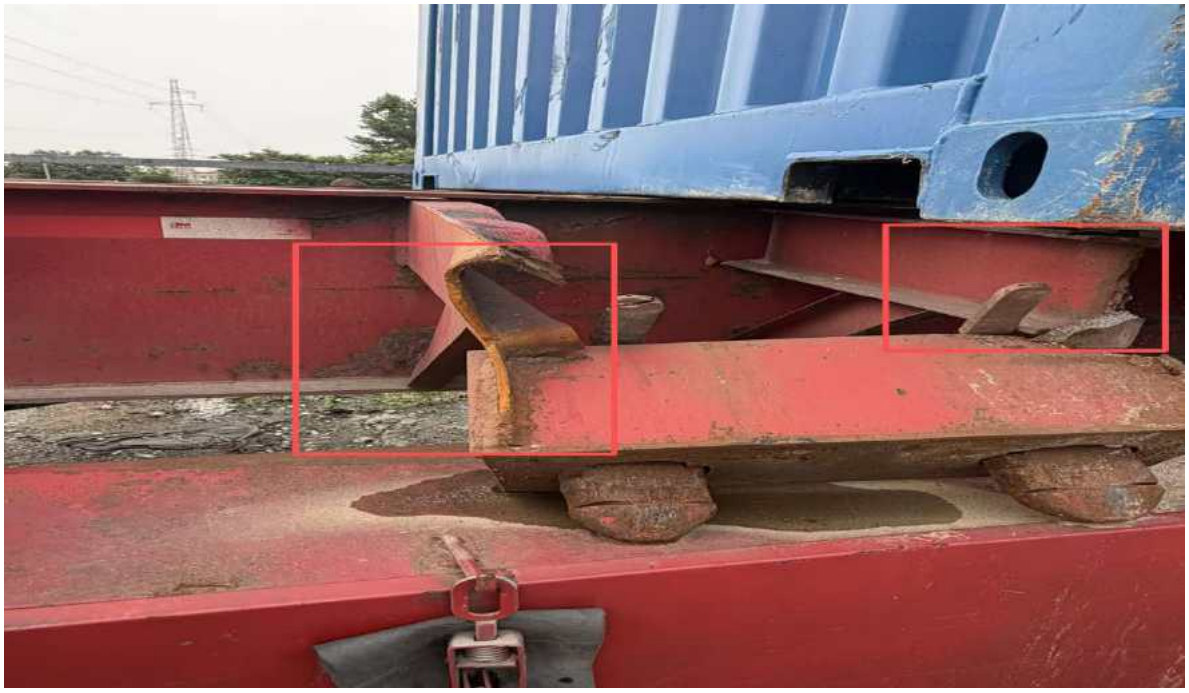
图 2：扭锁撕裂处

经现场勘查，亚飞公司大门长约 12 米，涉事车辆长约 16 米，车辆长度大于大门长度，故货车要进入大门，需要多次倒车。车身平板使用 2 组扭锁固定涉事货柜。其中从车头往车身数第二组靠车身外侧的扭锁有 2 处撕裂损伤（如图 2）。

货车司机***安全意识淡薄，对驾驶车辆存在的风险、危险辨识、认知不清，未能及时检查货物装载情况及集装箱锁扣是否加固完好，在装载不平衡的情形下，冒险驾驶，在来回极限倒车过程中，车头及车身发生晃动，最终导致集装箱货柜倒塌，压扁车头，***被挤压死亡。

（二）加强道路监管，降低事故风险。公安交警和交通运输部门要加大路查路巡道路运输领域隐患排查整治，特别是要加强对发生道路运输事故车辆的临时管控力度，督促提醒驾驶员及时检查货物装载情况，对受损货物明显固定不牢，装载不平衡的一律不予放行。
