城东镇扶典村四组集装箱堆放场
“12·31”一般事故调查报告

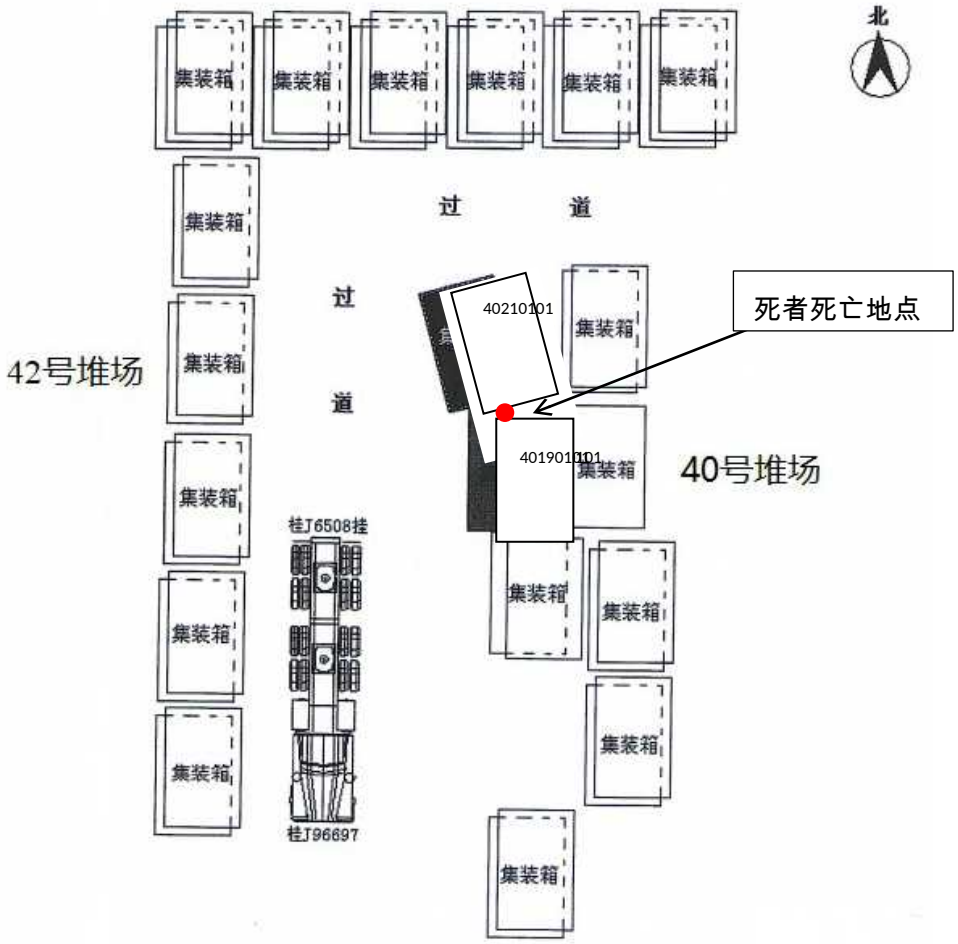
图 1

事故发生现场为室外露天场地，位于城东镇扶典村四组集装箱外堆场（下称“外堆场”）40号堆场内，死者苏*被夹于40190101和40210101堆位的两个集装箱之间，其驾驶的拖车（车头牌号：桂J96697，车尾牌号：桂J6508）停放在42号堆位过道上（见图1）。发生事故的作业现场无安全警示标识，无道路指示牌，无明显的场地分区标识，且道路照明不足。

2022年12月31日3时42分许，死者苏*驾驶集装箱拖车（车头牌号：桂J96697，车尾牌号：桂J6508）进入外堆场，并按照外堆场电子预约系统的安排，将拖车开至42号堆位前等候叉车司机进行集装箱装车。等候期间，死者苏*在未佩戴安全帽、未穿反光衣等劳动防护用品的情况下擅自下车，并在40号堆场的集装箱间穿行。4时20分许，江浩公司拖车司机廖*明驾驶拖车（桂D09698）经过40号和42号之间的过道时，因拐弯不慎剐蹭到40号堆场内的集装箱，导致40190101和40210101堆位的两个集装箱形成夹角，死者苏*躲避不及，被夹于两箱之间。拖车司机廖*明并未察觉，如常驾驶车辆离开。9时50分许新迈公司叉车班长徐*华发现有人被夹于40号堆位两集装箱间，于是马上报新迈公司法定代表人钟*，钟*赶赴现场处理，并拨打120急救电话、110报警电话等。随后，120急救医生赶到现场，确认被夹司机已无生命体征。

1.苏*个人安全意识淡薄。未遵守外堆场作业区安全管理规范，未在指定地点等候派箱，在未佩戴安全帽、未穿反光衣等劳动防护用品的情况下擅自下车，于其他区域的集装箱间穿行，导致在集装箱受碰撞发生位移时，因躲避不及而被挤压致死，是事故发生的直接原因。

1.针对本起事故暴露出来的问题，要举一反三开展安全隐患排查，对发现的风险隐患进行督促整改，完善作业现场警示标识标牌，明确场地分区图示，科学设置道路照明，保障监控设施正常运行。
