罗湖南湖深圳市煜林广告有限公司“8·10”一般高处坠落事故调查报告

罗湖南湖深圳市煜林广告有限公司“8·10”
一般高处坠落事故调查组编制

2024年11月28日

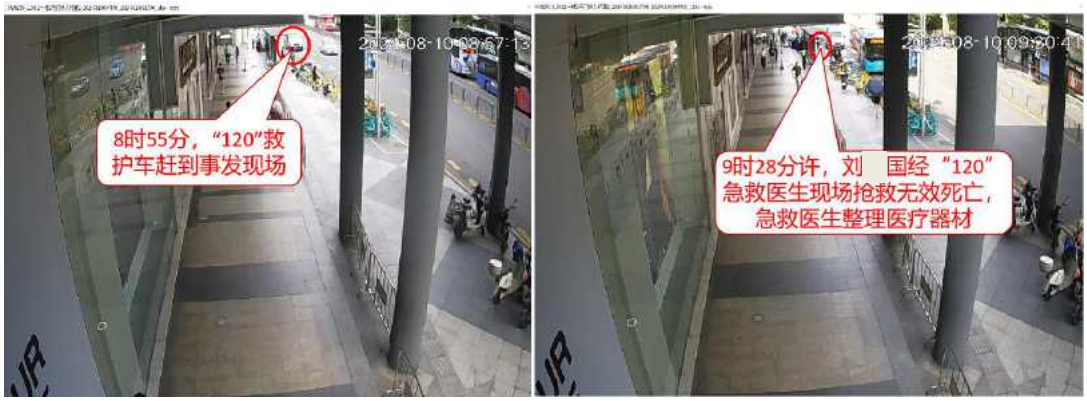
图 7　刘某国从事发户外广告位坠落至金光华广场公交站台后侧人行道上视频截图

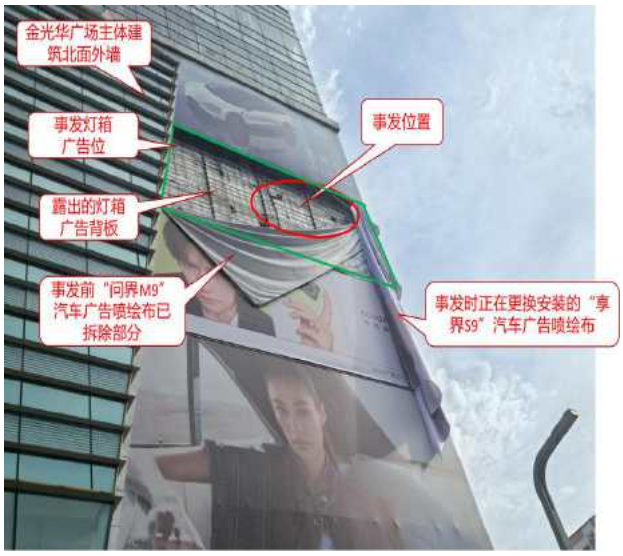
图9　事发后事发灯箱广告位情况图

事发现场位于金光华广场主体建筑北面外墙西侧灯箱广告位区域，事发时，深圳煜林广告公司老板刘某国正站在该广告位灯箱广告内支架上，将原有的“问界M9”汽车广告喷绘布拆除，更换安装新的“享界S9”汽车广告喷绘布。事发后，该广告位“问界M9”汽车广告喷绘布上部分固定铁丝已被拆除，左上部分广告喷绘布下坠悬吊，露出一个近似三角形灯箱广告背板（东侧宽，西侧窄），西侧用尼龙绳吊着准备更换的“享界S9”汽车广告喷绘布。（见图9）

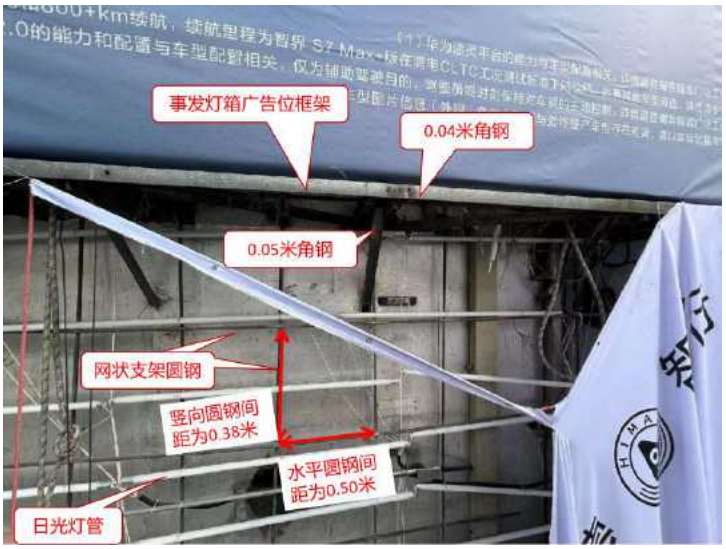
图 12 事发灯箱广告位框架勘查图

事发灯箱广告位框架由规格分别为0.05米和0.04米角钢焊接组成，并由膨胀螺丝与金光华广场主体建筑北面外墙固定，灯箱广告框架内靠墙采用直径0.016米圆钢井字形敷设成网状支架（竖向圆钢间距0.38米，水平圆钢间距0.50米，圆钢交叉处用焊接固定），该网状支架与四周角钢框架连接，网状支架圆钢上用扎带安

装着日光灯管，为灯箱广告提供背光光源。事发灯箱广告位框架上覆盖着用铁丝固定的广告喷绘布后形成灯箱广告。（见图 12）

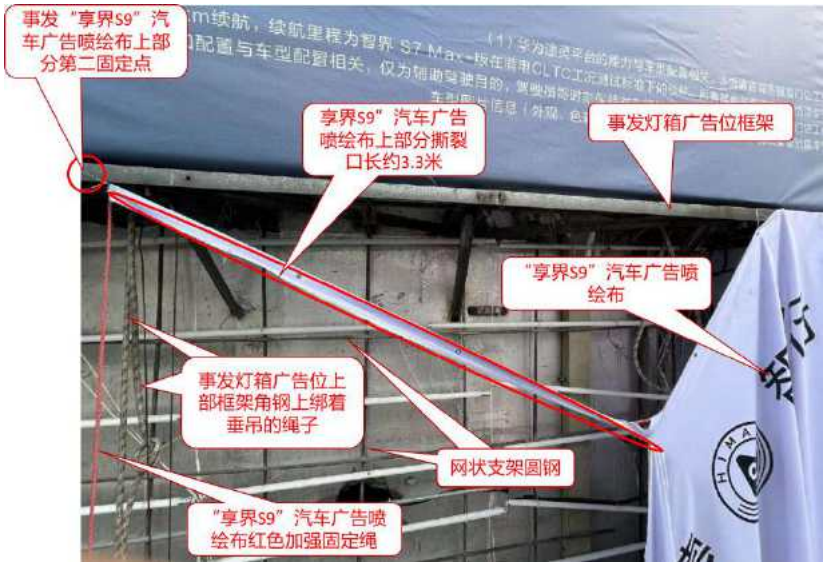
图 14 事发灯箱广告位框架内情况勘查图

事发时，事发灯箱广告位框架上的“问界 M9”汽车广告喷绘布最上方固定铁丝已被拆除，左上部分广告喷绘布下坠悬吊，露出的灯箱广告背板呈一个近似三角形区域（东侧宽，西侧窄），事发灯箱广告位框架西侧准备更换上去的“享界 S9”汽车广告喷绘布已用尼龙绳吊着，上边西端头处已经用铁丝固定。“享界 S9”汽车广告喷绘布四周边缘部位在制作时均已安装有金属环形扣，并设置有红色加强固定绳。事发时，正在更换的“享界 S9”汽车广告喷绘布上部已有 2 处金属环形扣通过铁丝固定在框架边缘角钢上，固定的金属环形卡扣之间的距离为 3 米。“享界 S9”汽车广告喷绘布上部边缘从西往东第 2 个固定点（以下简称“事发广告喷绘布上部边缘第二固定点”）边缘部分从东往西撕

裂断开约 3.3 米，垂吊在事发灯箱广告位框架前。事发广告喷绘布上部边缘第二固定点裸露垂吊着一根事发广告喷绘布上部边缘的红色加强固定绳。在事发广告喷绘布上部边缘第二固定点附近的灯箱广告上部框架角钢上绑着一根尼龙绳，尼龙绳两端垂吊在灯箱广告位框架网状支架前。（见图 13、图 14）

事发“享界S9”汽车广告喷绘布上部边缘重叠部分（安装红色加强固定绳位置）第二个金属环扣处（由西往东6米处）开始从东往西撕裂，从第二个金属环扣处往东喷绘布完好。事发喷绘布撕裂口呈拉扯形成的絮丝状。可以判定，事发广告喷绘布撕裂口是事发时，广告喷绘布承受到大于该广告喷绘布本身的拉伸强度的外力后所致。
