盐田小梅沙湾畔家园项目工地“8·5”一般高处坠落事故调查报告

（公示稿）

高处坠落事故调查组

2024 年 10 月 17 日

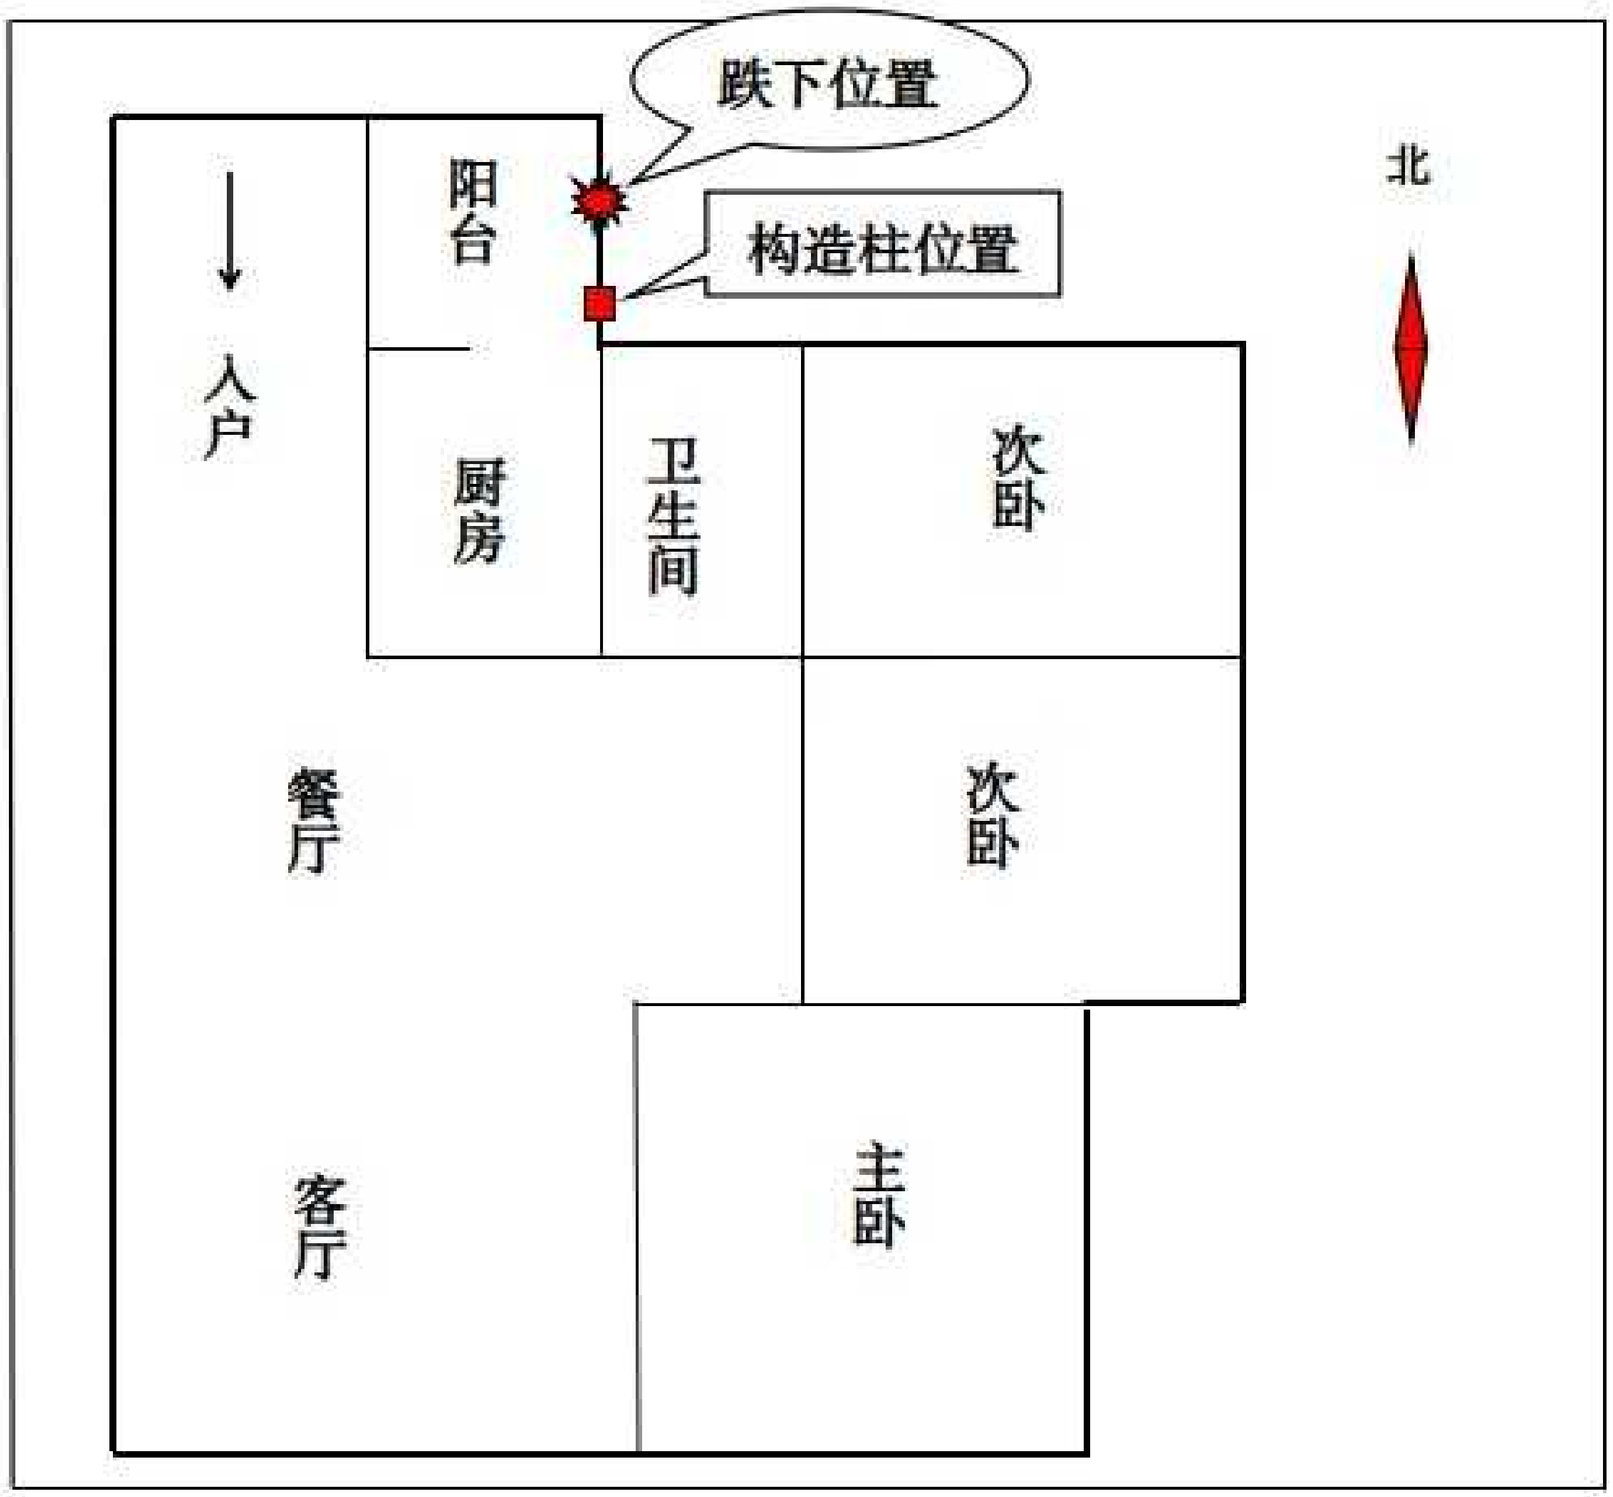
图 5　事发 3 单元东户室内布局作业点位示意图

事发点位于项目 2 号楼，该楼共有 3 个单元，呈东西布置，为 32 层的高层建筑，主体已完工 90%。事发点位于 2 号楼东端的 3 单元 5 层东户厨房的阳台上，该户型为三室两厅一厨一卫，厨房阳台位于单元的西北角，形状为长、宽 1.60m 的正方形，阳台面朝东，事发时尚未安装玻璃护栏。2024 年 7 月，建设单位进行了变更，拟定在阳台的南边竖墙内侧局部加厚（约 10cm×10cm 的构造柱）。事发时施工人员正在进行加厚部分的混凝土构造柱浇筑作业。详见图 5。

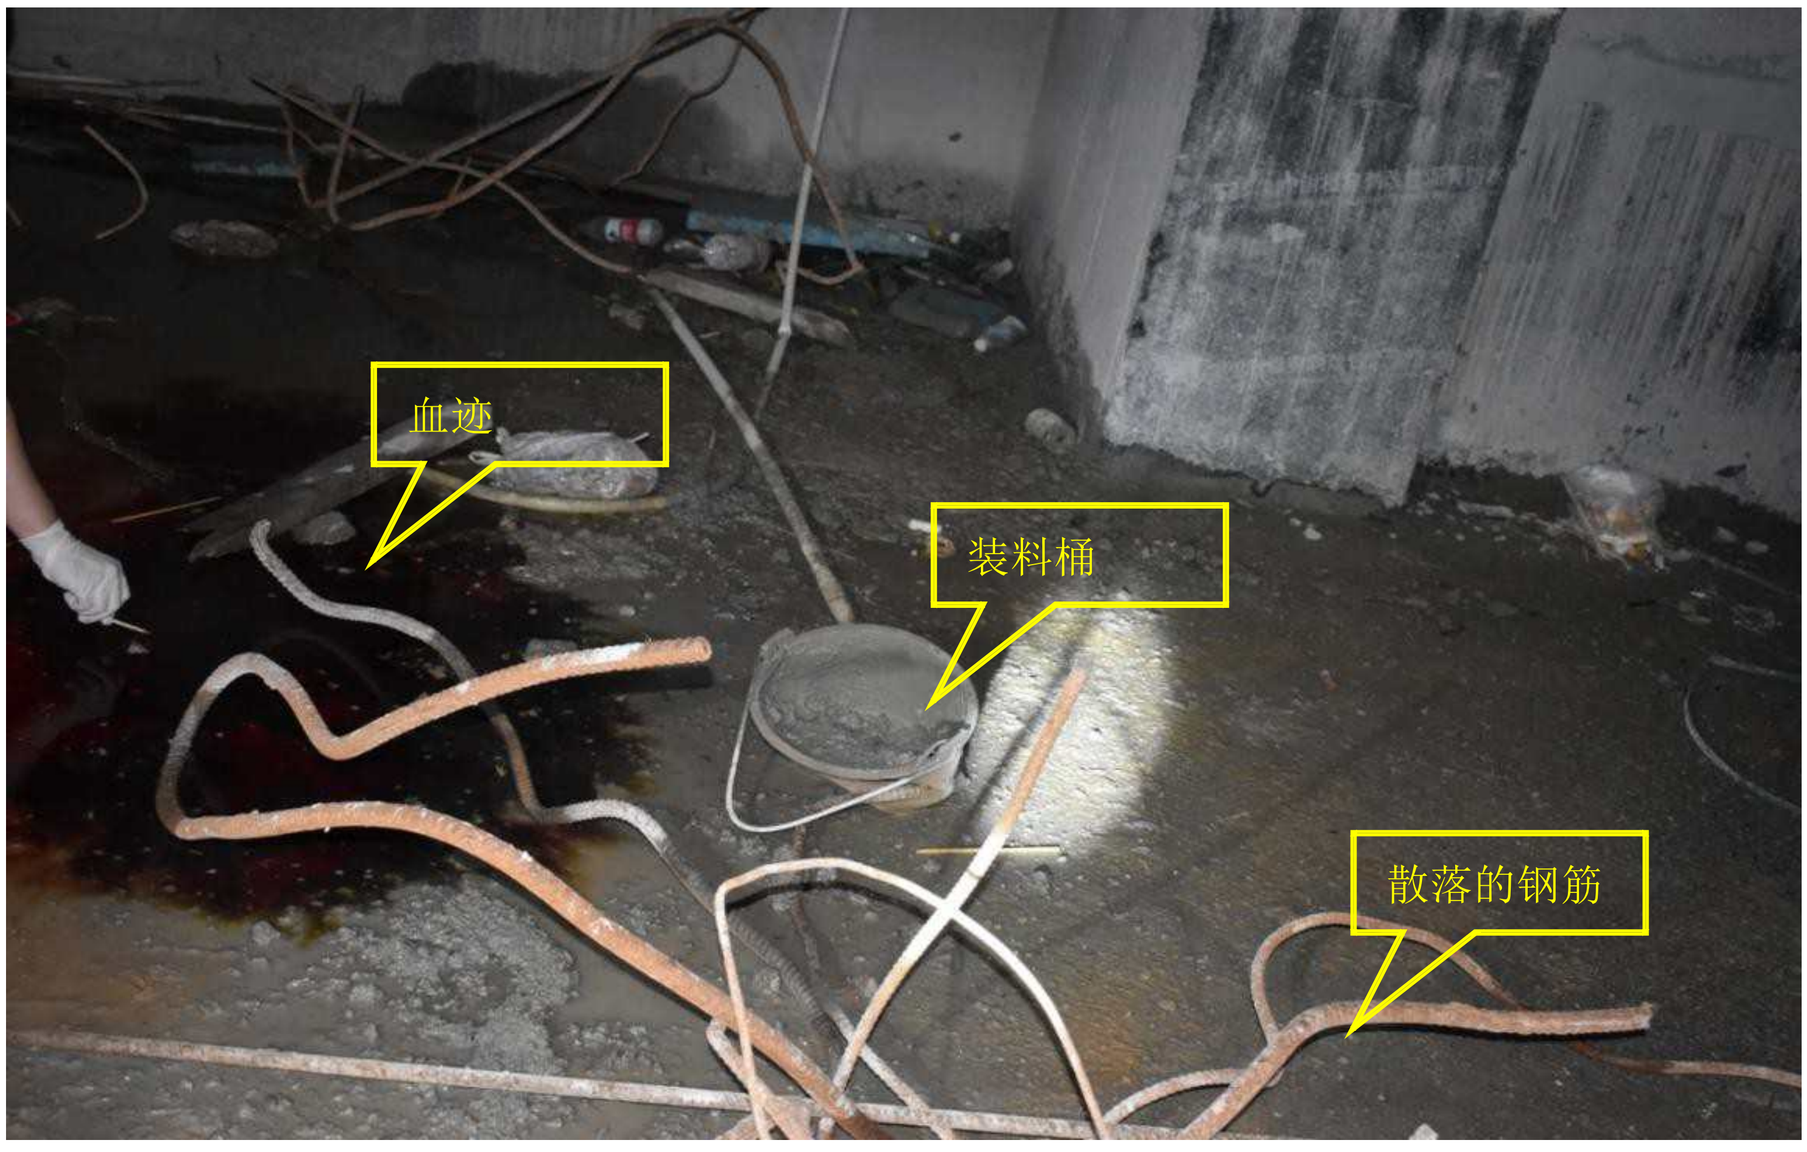
图 6　坠落现场

1. 坠落点位于 2 号楼外东北角处，混凝土地面，距墙体约 2 米的地下有一滩血，附近地面有凌乱的钢筋和木条，有一个被摔变形的装混凝土的小桶，旁边有一个黄色安全帽，帽内垫圈已脱落的。详见图 6、7。

2. 死者面朝上，头南（靠墙）脚北，身上有一副安全带，经检查安全带的扣环处于张开状态。详见图 8、9。

3. 事发 5 层层高为 2.95 米，东户的厨房阳台位于该套房子的西北角，阳台面向东，未见护栏，其门洞南侧临边的竖墙已有支好的模板，模板内的空间约为 100×100 毫米。模板下部由一根方木斜顶着，模板距地约 2.2 米处，有一个混凝土倒入口。详见图 10、11。

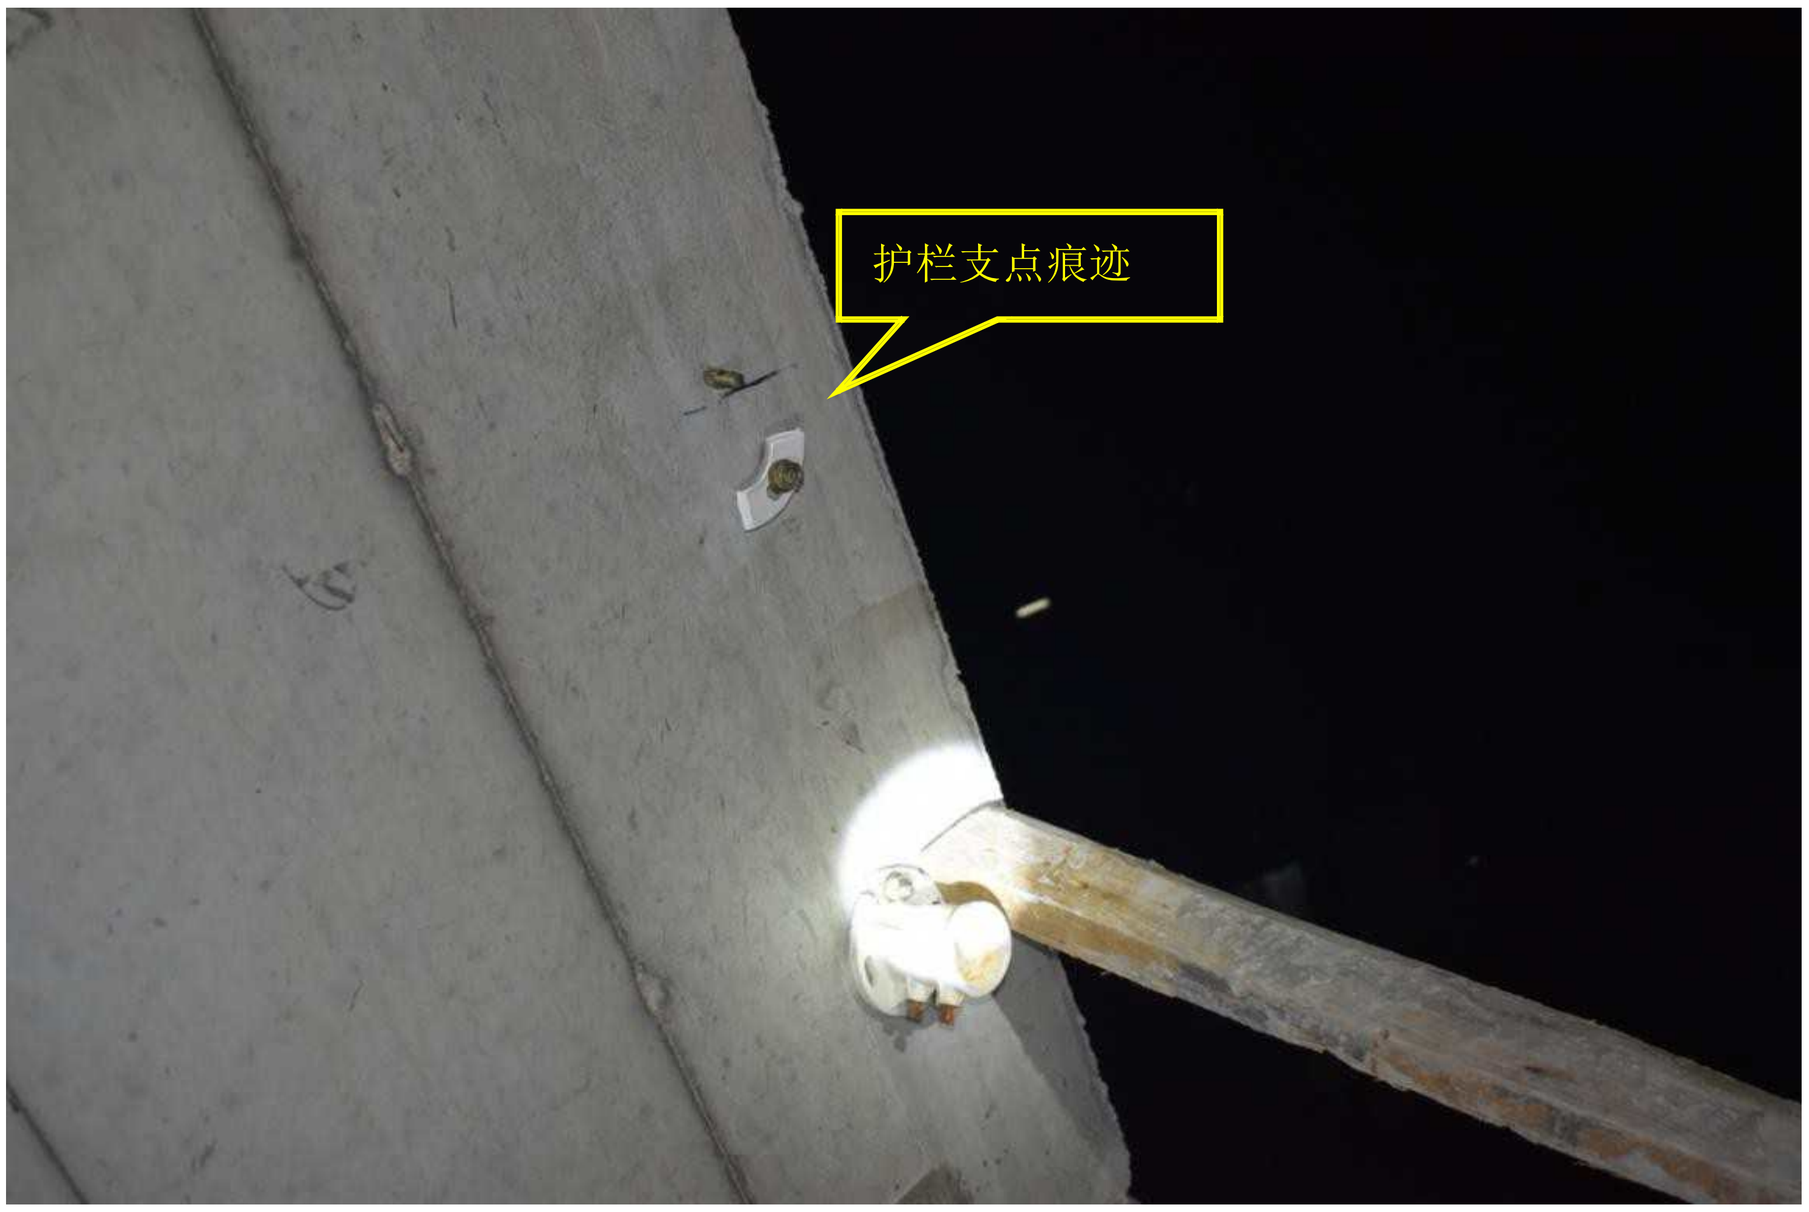
图 12　模板对面遗留的护栏安装痕迹

4. 阳台门洞模板对面的北侧竖墙上，有固定栏杆留下的

痕迹。详见图 12。

经调查，事发点的模板，是由劳务分包单位的木工班在5日下午进行的支模作业，支模时拆除了护栏，支模工作由劳务单位安排，没有告知总承包单位。

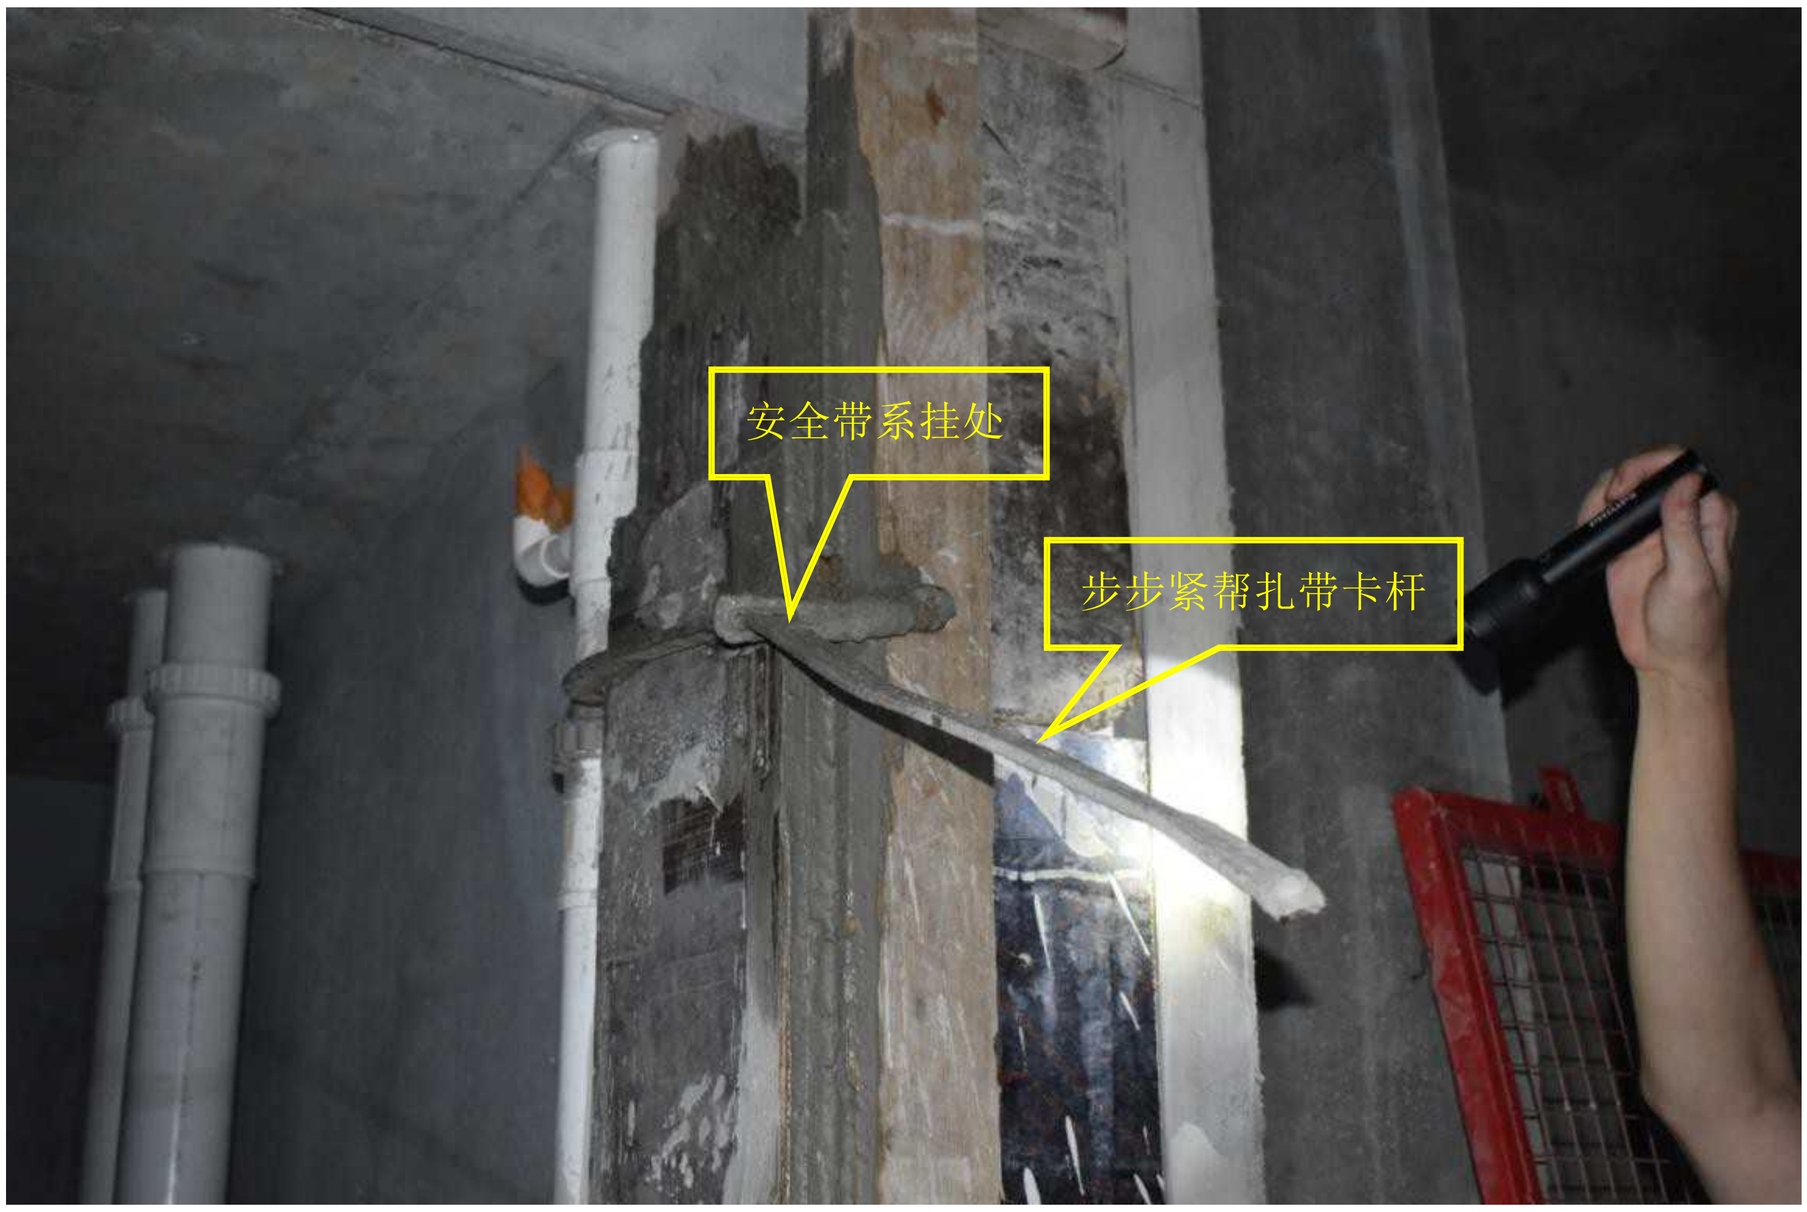
图13　模板使用的步步紧绑扎带

5.模板用钢质“步步紧”卡扣固定，“步步紧”的卡杆朝西悬空伸出长约0.5米，根据事发现场人员叙述，死者的安全带挂在“步步紧”卡杆的根部。详见图13。

6.在5层厨房阳台的下面侧边，有一个伸出的平台，平台宽约0.5米，平台上遗落有一付便携式头灯，根据现场工友的指认，为死者遗留。详见图14。

7.根据死者工作搭档的指认，在5层找到了死者工作时使用的铁质凳子，凳子长、宽、高分别为1.2米、0.3米、0.8米。详见图15。

综上，根据调查情况，还原事故现场情形如下：施工人员周某、汪某亮，根据班长赵某的工作安排，在干完14层的反坎浇筑工作后，下到5层进行厨房阳台南侧的构造柱浇筑作业。因处理剩余混凝土料且工作量较小，赵某未将此作业告知上级管理人员。根据分工，汪某亮负责将小推车内的混凝土料装入料桶递给隔约3-4米远的周某，周某打开安全帽上的头灯做照明,站在临边的一个高约0.8米铁质凳子上，将料桶混凝土料倒入模内。周某将身上的安全带系挂在构造柱的“步步紧”悬伸出的卡杆根部（安全带挂钩未安全锁定），浇筑作业现场无其他人员。两人配合浇筑了7-8桶后，当周某再次进行浇筑时不慎失稳（不能排除心脏病突然发作的情况）从凳子上向阳台外跌落，系挂在“步步紧”卡杆根部的

安全带因卡杆下弯变形而从悬空的一端滑脱，周某跌落楼外地面头部与地面碰撞导致死亡。
