盐田街道和记物流三号堆场“8·19”机械伤害一般事故调查报告

一般事故调查组

2021年11月25日

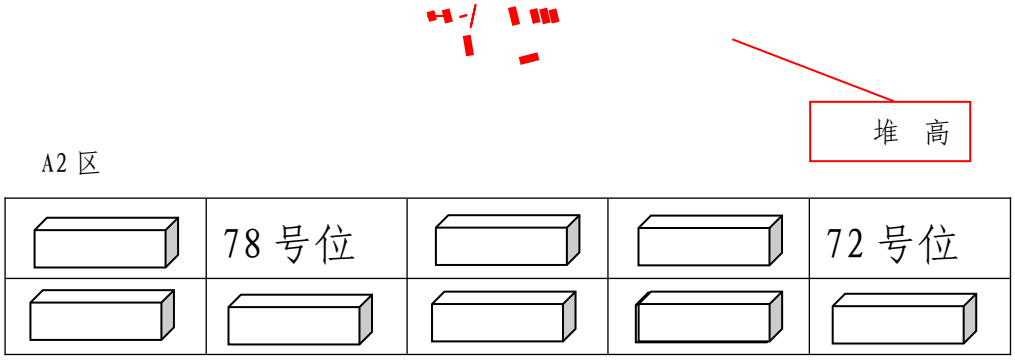
图 4　事发现场示意图

2021年8月19日上午8时开始，空箱堆高机实习驾驶员何某辉根据堆高机班长邓某光（男，48岁，五华县宏安物流有限公司深圳分公司员工，何某辉实习师傅）的安排驾驶HL65号空箱堆高机在Y3集装箱堆场作业。15时左右驾驶员（地勤人员）丁某林来到堆场2街A2区72位，用对讲机通知在此作业的何某辉到A2区78号位吊装集装箱。当时丁某林站立在空箱堆高机的右后方，安排任务后，丁某林就向78号位方向（背离堆高机）走去。何某辉将空箱堆高机的排架收好，驾驶空箱堆高机右转弯后向78号位开去，驾驶过程中何某辉低头观看了驾驶室内右侧的作业平板显示器（其上有作业信息），当目光移回空箱堆高机前方时突然发现丁某林背向空箱堆高机出现在右前车轮前边，紧急采取刹车措施不及，将丁某林撞倒（见图4）。

空箱堆高机驾驶人员违反相关安全操作规程，行驶中违规进行察看车内作业平台显示器等影响操作安全的行为未认真观察、确认周边安全环境，及时发现车前行人，直接导致事故发生。

（三）加强堆场机械操作安全监管。事故责任单位严格对堆场堆高机等机械作业的安全生产监管，加强安全巡查力度，杜绝安全检查流于形式，及时发现并制止违反操作规程等违章作业的行为，切实保障堆场作业安全。
