龙华观湖环观南路70号“5·10”一般车辆伤害事故调查报告

一、事故概述和事故性质认定

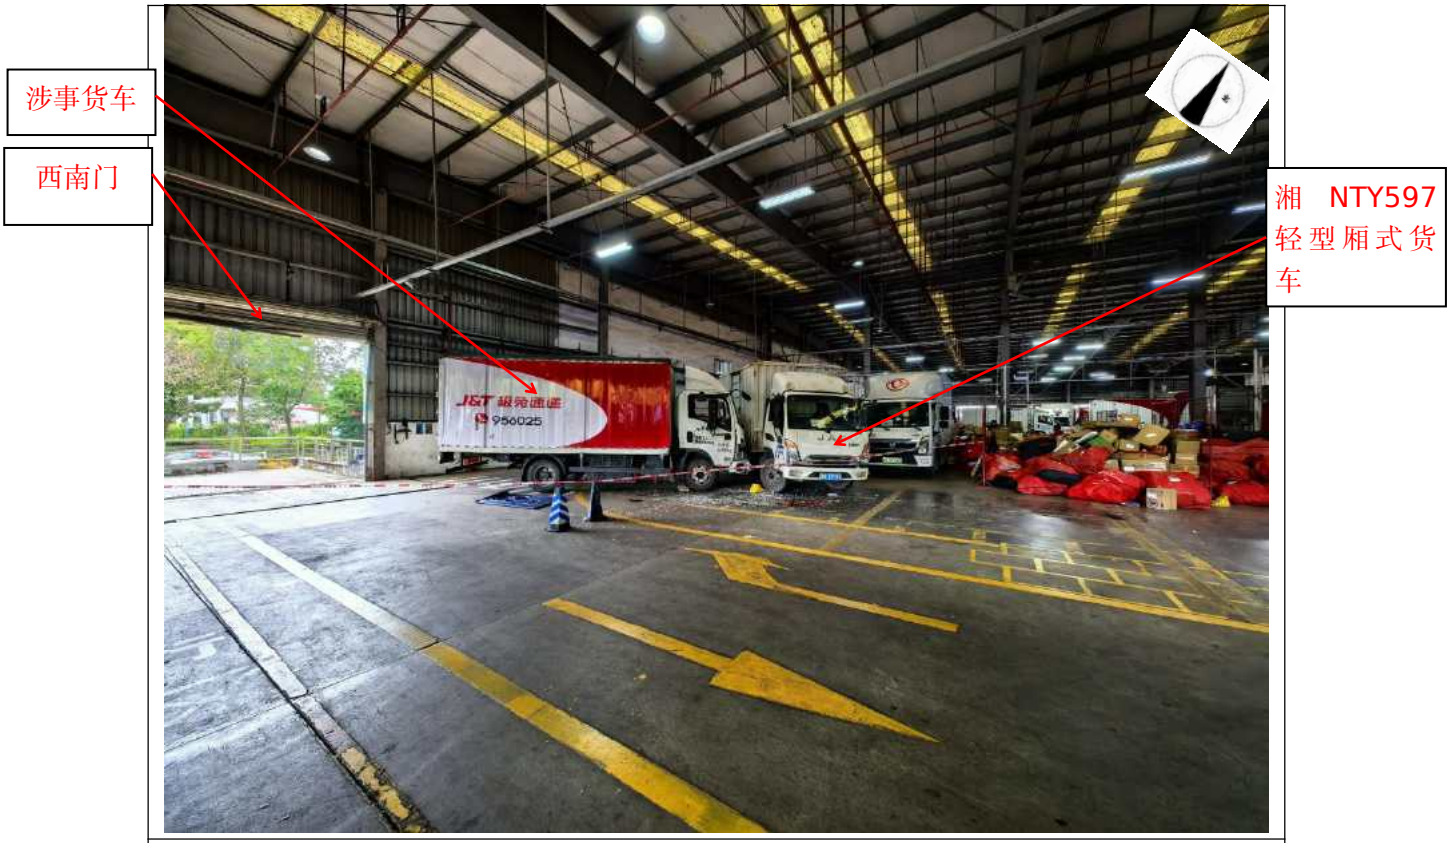
2026 年 5 月 10 日上午 8 时 37 分许，韦廷宝驾驶涉事货车到达环观南路 70 号极兔速递深圳转运中心，自西南门外坡道右转驶入 4 号仓库时，突然发现现场工人庄益峰在车辆右边一米多处行走，误将油门当刹车操作导致车辆加速向前，车头右前侧撞倒庄益峰，右前轮碾压庄益峰后继续前行撞击停放在事发位置东北侧的湘 NTY597 轻型厢式货车驾驶室侧门后停下（如图 1、2、3 所示）。

图 1 4 号仓西南门内事发位置细节

图 2 事发位置监控视频截图

图 3 4 号仓库西南门入口情况

1. 事发场所位于龙华区观湖街道环观南路 70 号极兔速递深圳转运中心 4 号仓库。4 号仓库地面为水泥硬化地面，仓库内西南方向设置 1 条宽约 3.3 米的机动车道，车道标注双向行车箭头，车道两侧为黄色标识线；车道东南侧设置了 1 条宽约 1.1 米的人行通道，并标注“人行通道”字样；4 号仓库西南门内部车行道向外连接一直角斜坡，斜坡道路宽约 5.3 米，坡度约 6.3°，尽头通往园区道路。

人的不安全行为：韦廷宝发现车头前方的庄益峰后，误将油门当刹车操作导致车辆加速撞倒庄益峰。

物的不安全状态：极兔速递深圳转运中心 4 号仓库西南门人车交汇区域未设置安全警示标志，未配备栅栏或隔离桩等设备实现人车分流。

（二）深圳极兔公司要深刻吸取事故教训。一要组织召开事故警示会议；二要研究并落实行业相关安全技术标准要求；三要认真排查作业现场的安全隐患并及时予以整改；四要组织开展针对场所内全体作业人员的安全培训，督促作业人员遵守现场的安全要求；五要严格落实进场车辆和驾驶员的安全管理措施，督促进场的车辆遵守场所内的安全规定。
