龙华福城深圳市茜坑水库除险加固工程“1·13”一般淹溺事故调查报告

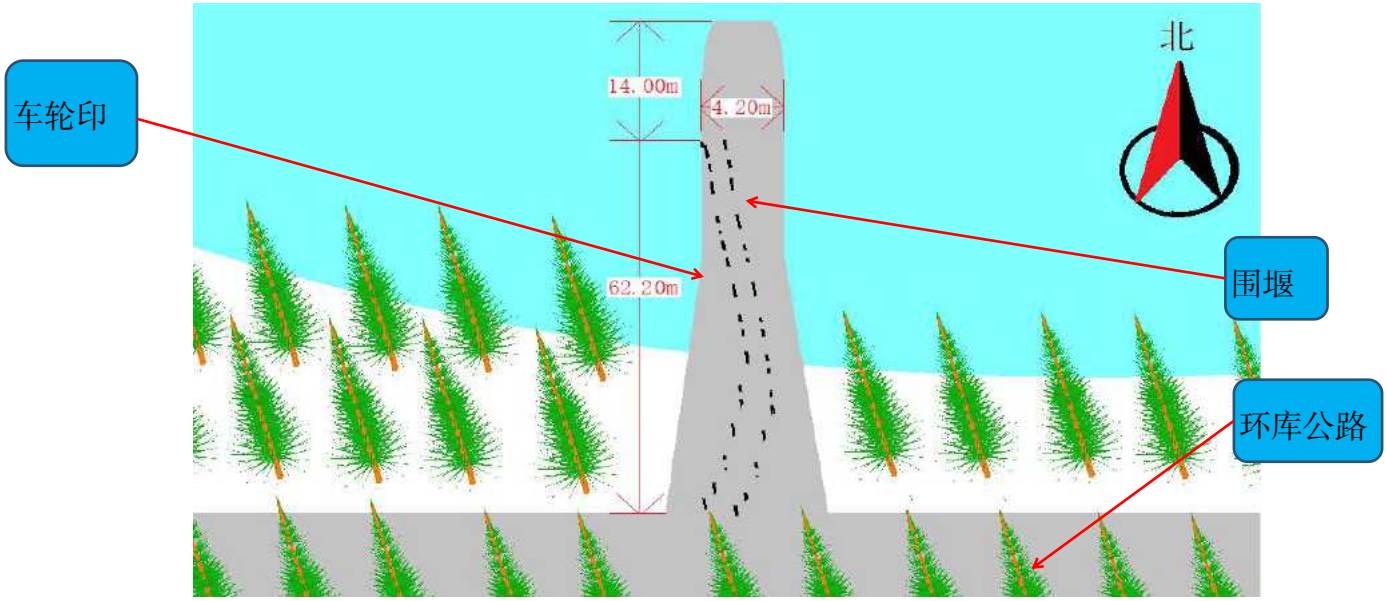
图 1 围堰堤坝及涉事石料运输车车轮痕迹示意图

2024 年 1 月 13 日，聂文进驾驶车牌为粤 BHT007 的石渣运输车运送石料进入茜坑水库围堰填筑项目工地，至中午，已完成两车石料运送工作。13 时 40 分许，聂文进驾驶石料运输车运送第三车石料到茜坑水库围堰填筑项目工地，在围堰填筑斜坡准备卸料往后倒车时，车辆沿斜坡滑落至水库，聂文进亦随车一并掉落至水库。事发区域示意图和实拍图如图 1、图 2 所示。

图 2 在围堰拍得事发区域情形，红圈为入水位置

1. 经现场勘察，从环库公路至填筑部位前端总长度约 76 米，其中水上围堰段长度约 36 米(图 1)。环库公路绝对高程与水库水面的绝对高程存在约 8 米的高低差，涉事石料运输车需倒车通过一段下坡路段，经现场测量计算，上下坡路段坡度在 7.5%～14.3%之间（图 4），围堰宽约 4.2 米（图 1）。

工专项方案》中仅说明了进占法填筑工艺方法、石渣要求、摊铺注意事项、碾压注意事项等，施工现场实际形成的填筑道路宽度仅有 4.6 米-4.7 米，最窄处仅有 4 米，低于围堰顶面设计宽度（6.0 米），无法满足施工方案中进占法施工的安全作业要求。
