龙华观澜龙华区中医院和君恒路施工总承包工程“2·19”一般起重伤害事故调查报告

2024年2月19日凌晨3时许，观澜街道龙华区中医院和君恒路施工总承包工程工地发生一起起重伤害事故，造成1人死亡，直接经济损失约183万元。

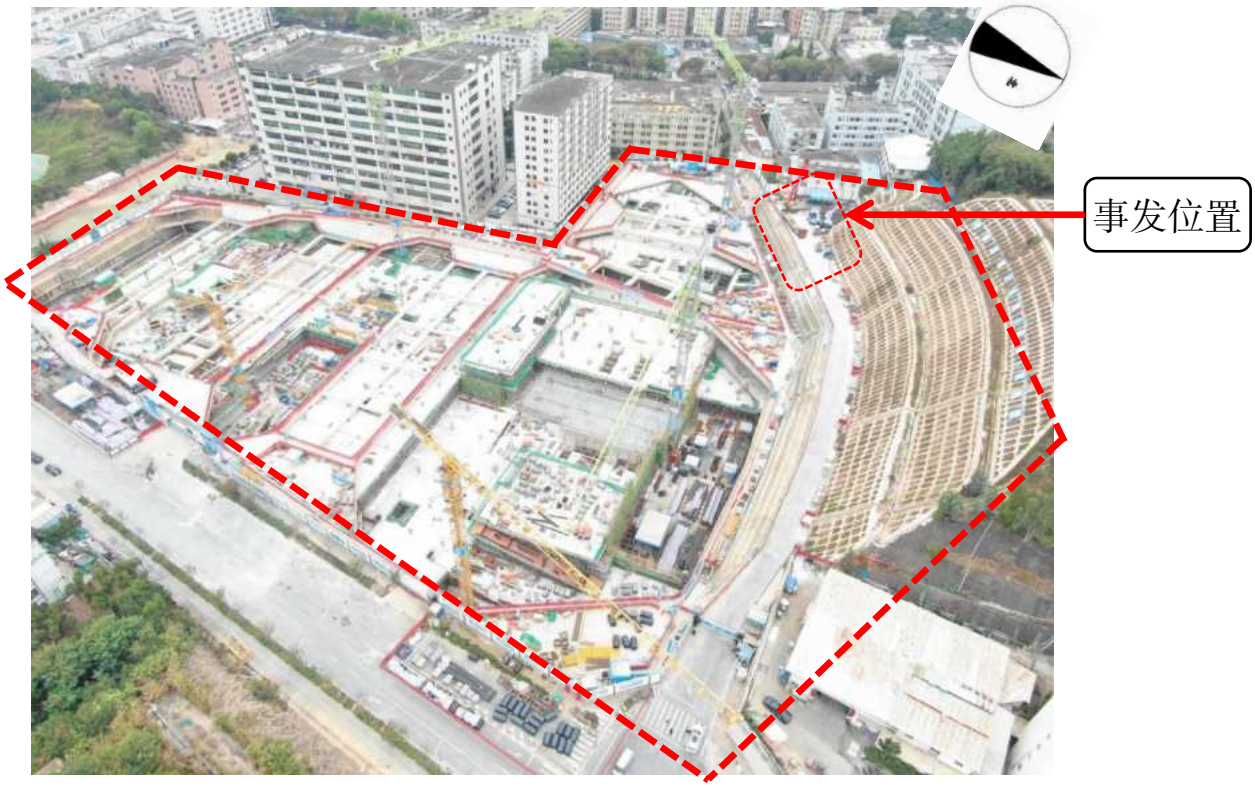
图 1 涉事工地全景航拍图

事发工地位于观澜街道规划观和路以西、规划宝君路以北、规划君恒路自身及以南，事发位置为该工地北侧施工道路（规划君恒路）尾（西）端。（如图 1 和图 2 所示）

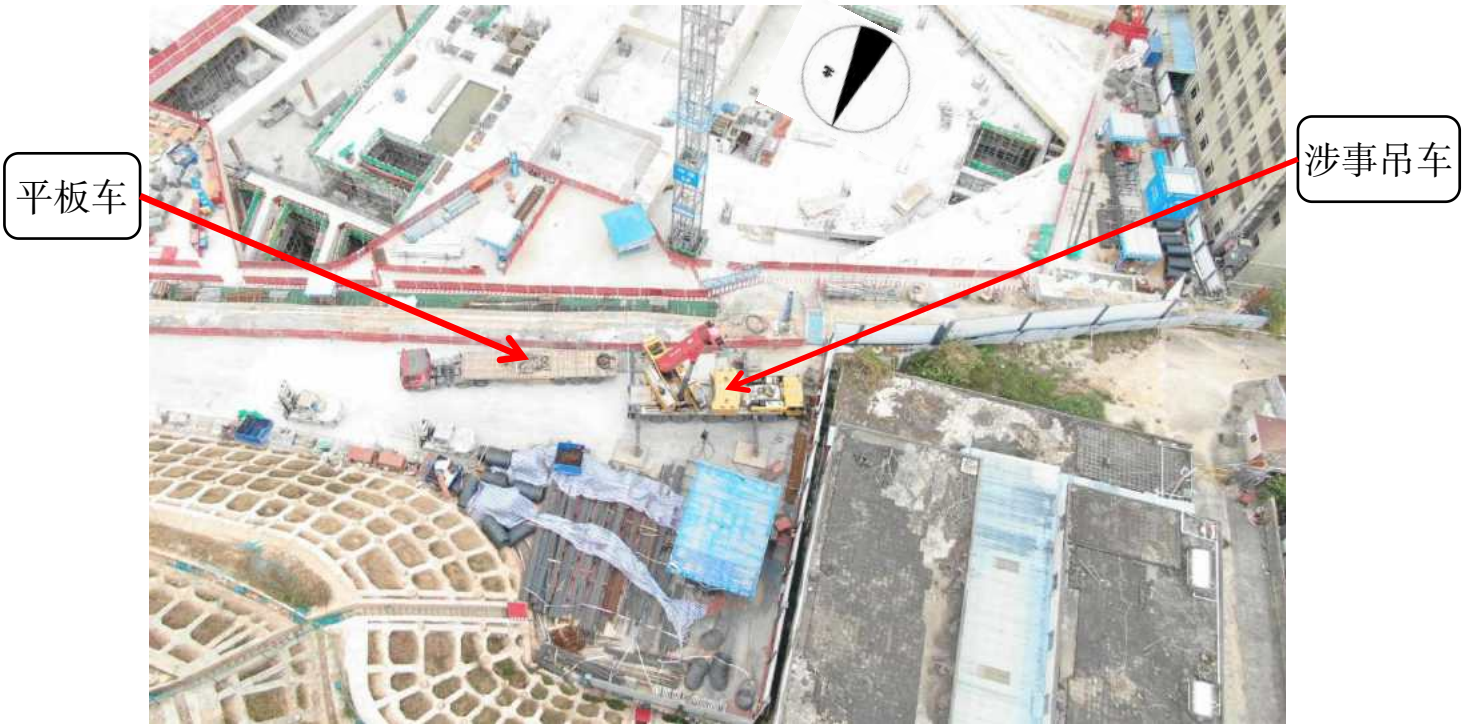
图 2 事发位置航拍图

并将配重块从平板车上吊运至吊车中部，余建伟爬上配重块松开绑住配重块的钢丝绳，余乐飞在余建伟未离开配重块的情况下操作吊车拉动钢丝绳上升，钢丝绳上升过程中勾住配重块顶部连接杆受力弹动，击中余建伟使其从配重块顶部跌落受伤。
