索引号	fqx_yjglj/2026-00008	发布机构	县应急管理局
文　号	无	日期	2026-07-03

凤庆鲁史云南金海矿业有限公司“3·5 一般冒故调查报告

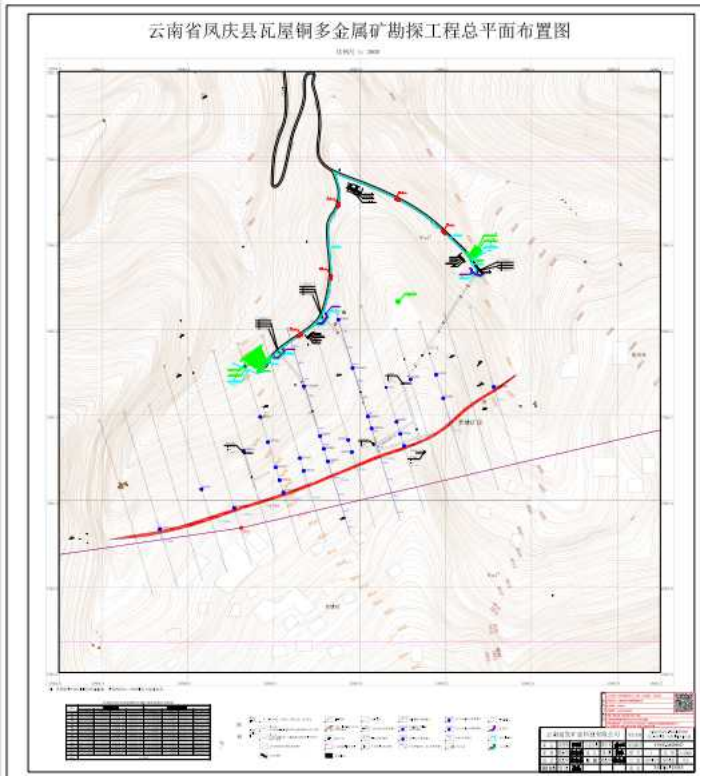
图5事故现场

事故发生地点位于探矿区5号探洞2号通风井约80米位置，井口坐标为X2746300.85，Y33605333.0纬度 N24.81804603）。根据现场勘察，该通风井周边基岩为石英片岩夹绢云母板岩，岩层产状：340°隙影响，岩石破碎，完整性较差，坑道掘进方向250°，与左侧壁构成顺向坡，构成近顺向不利组合，坑状态，导致应力重分布，坑道内含有地下水，静水压力大，坑道支护措施不力，在应力改变、静水压力、与岩层产状构成近顺向不利组合的共同因素影响下，坑道左侧壁局部位置岩石脱落、掉块，形成片帮。事硐宽约2.4米，高约2.6米，未采取支护措施，事故垮塌部分位于硐内左侧，垮塌部分呈椭圆形，径约1.5米，垮塌后地面散落呈块石、碎石，当时清渣扒渣机、拖拉机留在硐内，未移动。事故发生后，对硐口进入。
