2024年5月27日20时5分许，位于东西湖区慈惠街道车站村161号的武汉磐业汽车零部件有限公司（以下简称武汉磐业公司）2#仓库发生一起火灾事故，过火面积约400平方米，事故未造成人员伤亡，直接经济损失约14万元。

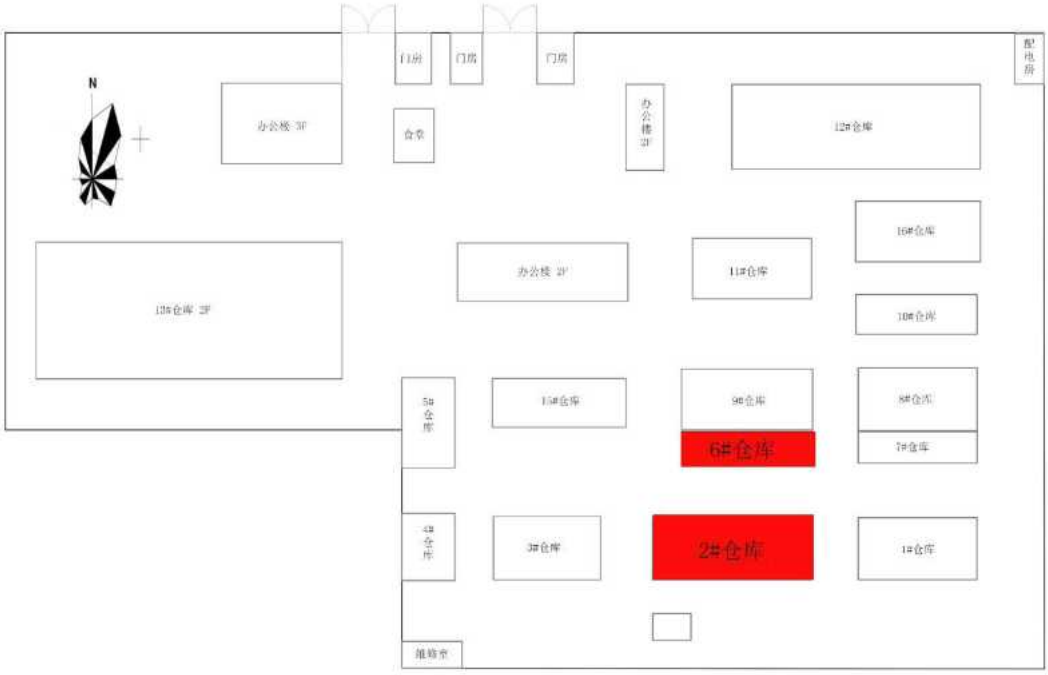
图 1 涉事厂区及仓库位置示意图

本次事故起火建筑为武汉磐业公司承租的 2#和 6#仓库，其中 2#仓库位于厂区南侧，为单层钢结构建筑，建筑高度 7 米，建筑面积约 560 平方米。6#仓库位于 2#仓库北侧，为单层钢结构建筑，建筑高度 6 米，建筑面积约 360 平方米。
