湖南汨罗表面处理中心一期建设项目
“7·21”高处坠落事故

湖南汨罗表面处理中心一期建设项目“7·21”高处坠落事故调查组

2023 年 10 月

湖南汨罗表面处理中心一期建设项目“7·21”高处坠落事故调查报告

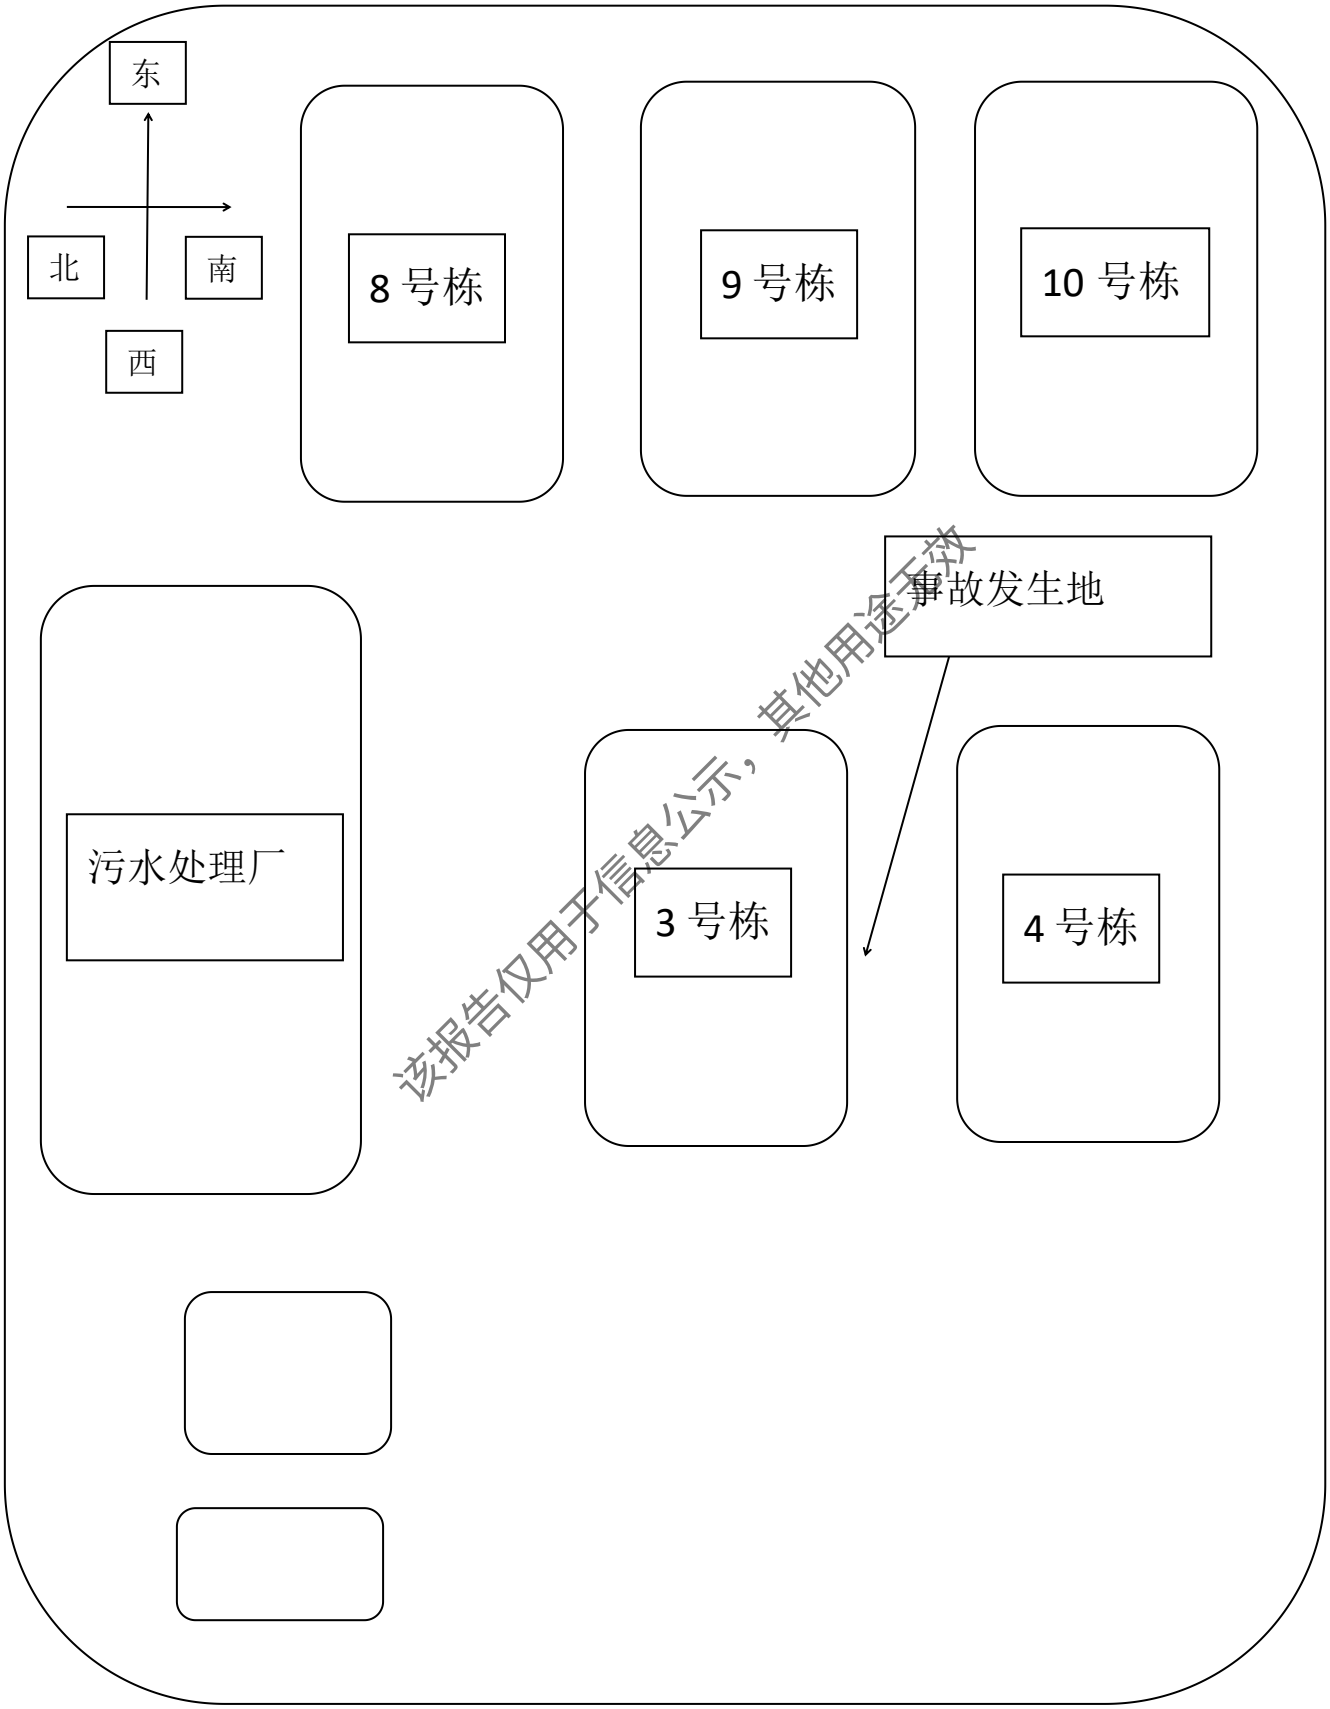
事故现场勘查图

者）、肖某某、邹某某）拖脚手架到达工地，恰逢现场有上级领导视察工作，三匠公司安全负责人周某与租赁服务部负责人王某某在现场交底后，让其在门卫处等待。11 点 30 分门卫保安开门放行，租赁服务部一行四人和拖脚手架车辆进入项目内，并做好了登记。13 点左右开始施工，李某某（死者）、肖某某、邹某某 3 人对中南表面处理产业园项目 3 号栋厂房的脚手架进行搭建。18 点 11 分，周某到达作业现场进行工程验收，发现搭建的脚手架离墙太近，要求整改。因为时间太晚，便下达了下班指令，令其作业 3 人于 7 月 22 日上班时间再行整改，之后周某离开作业区域。周某下达下班指令后，李某某（死者）、肖某某、邹某某并没有停止作业，私自重新搭建。18 点 40 分左右，在拆卸过程中由于拆除了 3 号栋厂房脚手架稳固撑杆导致脚手架向外倾倒，肖立新跳至 3 号栋厂房阳台逃生，李某某随脚手架倾倒甩至地面，导致事故发生。

泉塘祥利建筑租赁服务部架子工李某某（死者）、肖某某、邹某某安全意识淡薄，在未制定搭建和拆除脚手架方案的情况下，凭经验施工。当三匠公司安全负责人周某到达施工现场发现搭建的脚手架离墙太近，要求返工并下达下班指令后，3 人并没有停止作业，为了赶工期违反指令拆除和重新搭建脚手架。施工过程架子工虽戴了安全帽但未按规定系安全绳施工，搭建的脚手架也未设置连墙杆，施工场地未设置围栏等防护措施。施工人员改为每层用 2 根斜撑钢管稳固，共搭建 2 层用了 4 根钢管，在撤除第 3 层的 2 根钢管时，脚

手架不稳倾倒，李某某躲避不及时，随着脚手架一起倾倒，从约 15 米的高处掉落，头着地坠落死亡。
