泸州市泸县长欣煤业有限公司“9·26”机电事故调查报告

2025年9月26日22时53分，泸州市泸县长欣煤业有限公司（以下简称长欣煤业）+190米井底车场掘进工作面发生1起机电事故，造成1人遇难，直接经济损失149.5万元。

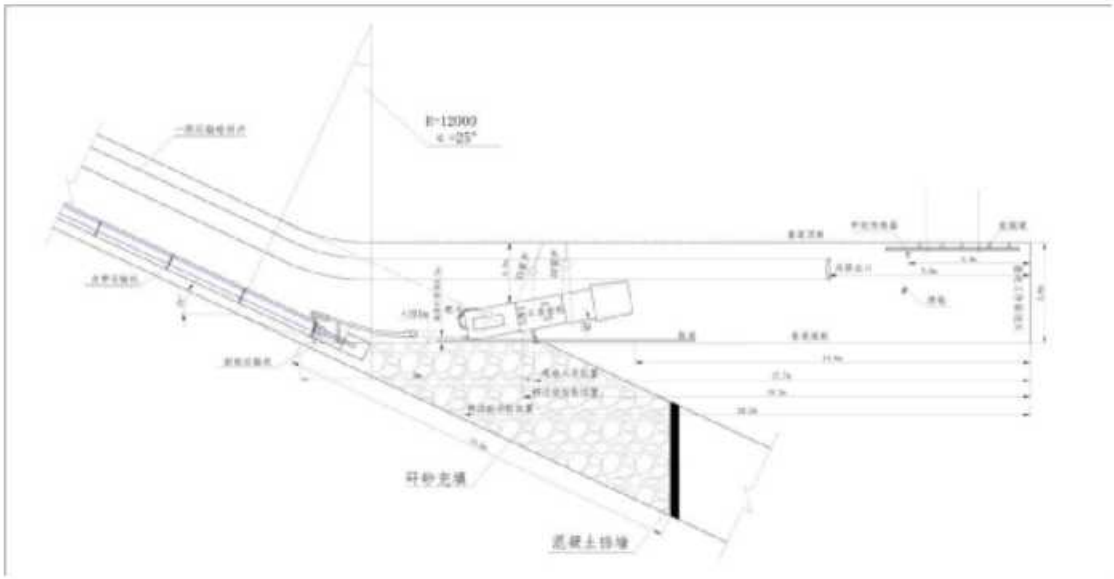
图 1　+190 米井底车场侧视图

1. 2025 年 8 月 22 日，煤矿在一级运输暗斜井底板标高+191 米处以下斜长 15.5 米的位置构筑一道挡矸墙，留设有风窗及返水池，用于向下通风、排水；后在一级运输暗斜井+191 米标高位置开始扩刷暗斜井顶板，使其呈水平状，扩刷长度 9.5 米，扩刷的矸石充填暗斜井挡矸墙以上的巷道,形成 9.5 米长的平台(见图 1）。在探水施钻完工后，于 2025 年 9 月 17 日开口施工+190 米井底车场。

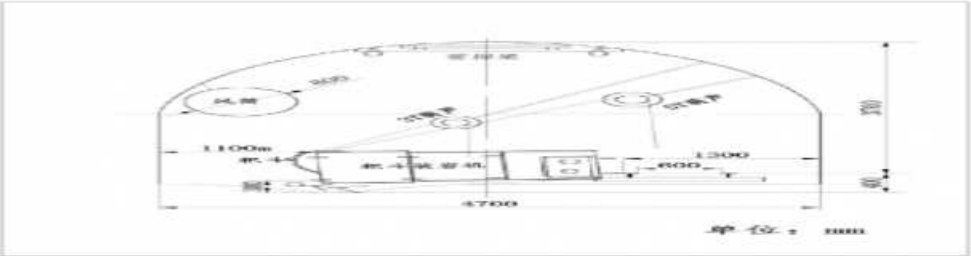
图2　+190米井底车场事故点巷道断面图

3. 事故地点距+190米井底车场掘进工作面迎头17.7米，距巷道左帮1.1米，现场勘查时，巷道左帮侧底板最低处与巷道右帮侧轨面最大高差达0.4米（见图2），巷道内浮矸多。
