黄陂滠口武汉神骏专用汽车制造股份有限公司“8•21”一般起重伤害事故调查报告

发文单位	武汉市黄陂区应急管理局	发文字号	无
发文日期	2023-10-20 09:00	效力状态	有效
索引号	010898141/2023-36740	主题分类	政务公开;安全生产监管

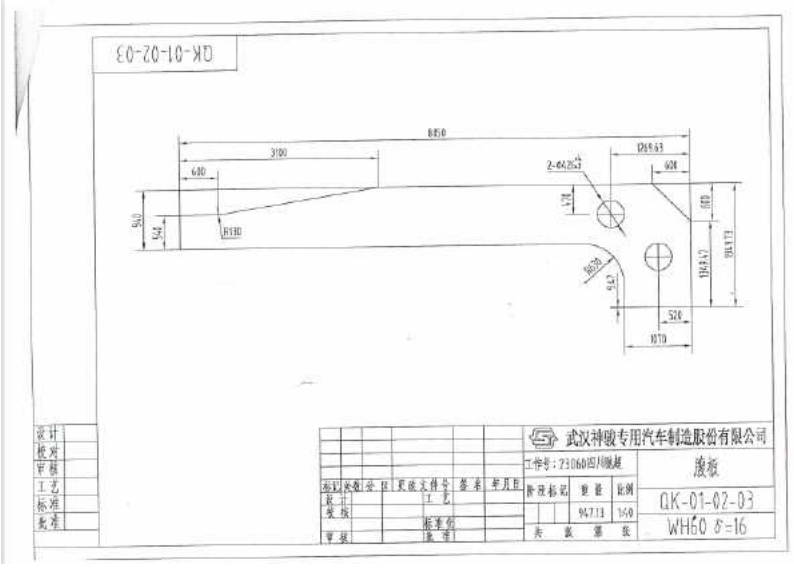
图1事故中起重物基本信息

事故直接原因是：**铆工包某某擅自违规进行吊装作业，在未佩戴安全帽、无专人负责现场安全管理的情况下，错误采用单点系挂方式，违反“十不吊”规定，在起重物发生大幅度倾斜、旋转、摇晃时，未及时停止吊装，反而违规进入吊运区域，导致被滑脱的起重物砸伤。**

事故中起重物为L型钢材腹板，如图1所示，长约8.05m，窄处宽约0.94m，最宽处约1.94m，重量约0.95吨。

由于事故中桥式起重机的额定起重量为10吨，系挂用的起重钳的额定起重量为4.5吨，故可以排除起重物超载导致发生滑脱。

根据监控视频显示，由于采用单点单挂的方式，且系挂点未穿过起重物的重心，因此起重物起吊后失去平衡，发生大幅度倾斜、旋转、摇晃，进而发生滑脱造成事故。
