光明公明深圳市涵宇包装制品有限公司“3·18”一般机械伤害事故调查报告

光明区政府事故调查组

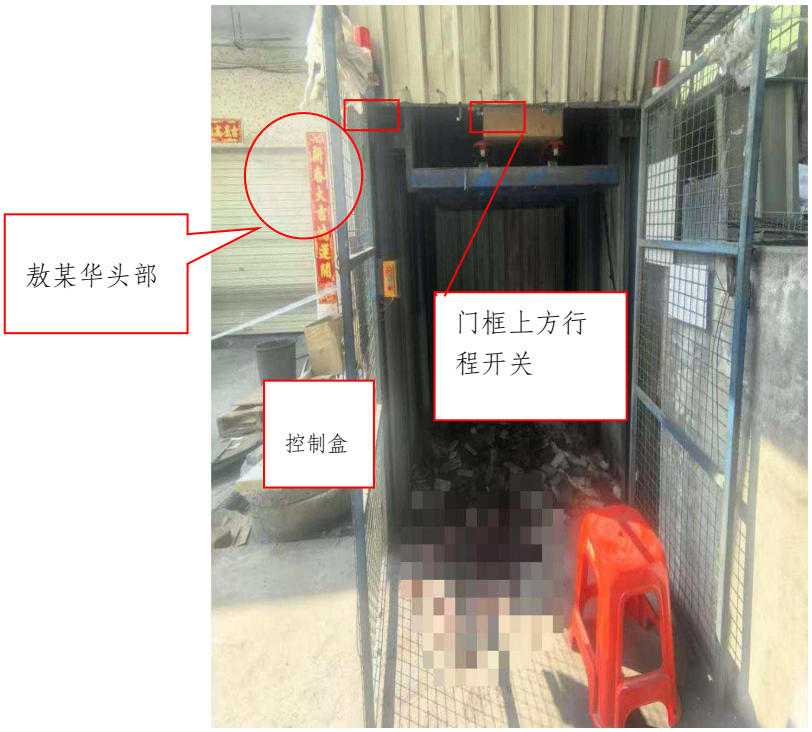
图1 固定式升降工作平台

货厢内。敖某华在货厢内，关上层门，并按下控制装置的红色按钮，货厢下降，在货厢下降过程中，一楼层门受振动而自行打开，造成该门上的联锁装置不能被持续按压，从而导致货厢停止下降，货厢停止下降时处于一楼较高位置，货厢内的敖某华趴在平台上，侧身从内部伸出手拉紧一楼层门后，欲伸手通过预留孔，点按一楼控制装置红色按钮，错按一楼控制装置标识“2”的绿色按钮，此时他的头部位于货厢底部与井道横梁之间，货厢的举升导致涉事者的头部受挤压，受压后，层门受振动又自动打开，造成货厢停止。随后公司人员将敖某华送至深圳市光明区人民医院（西院区）（见图 1、图 2）。

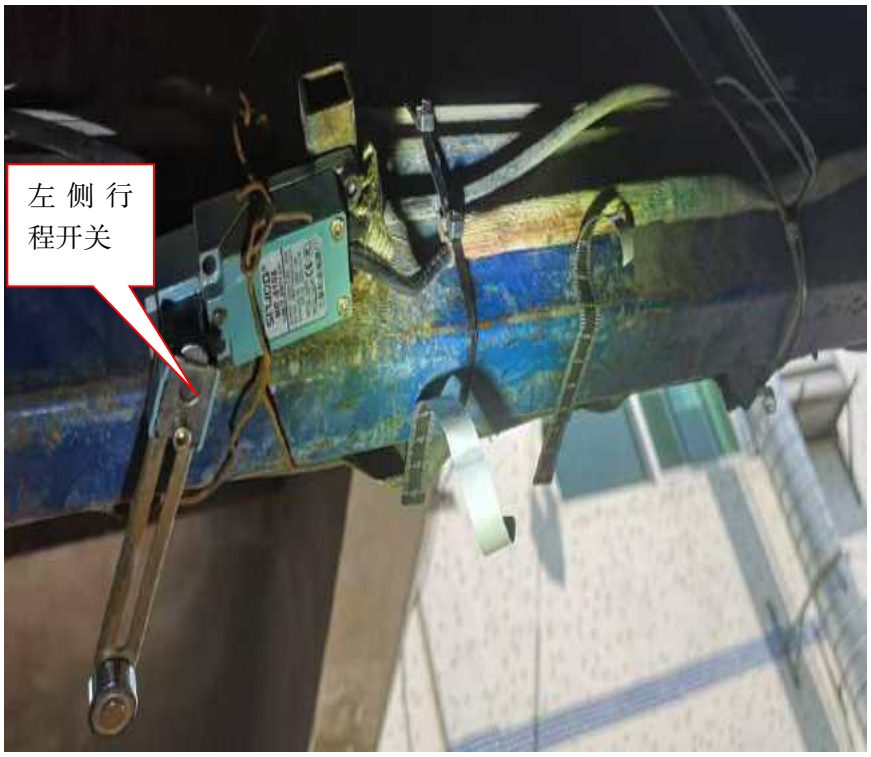
图 5 左侧行程开关勘察情况

（5）现场勘查，一楼层门两扇门上均设有行程开关（厂家：三星机床电器厂，型号：ME-8108，操作形式：可调滚轮转臂式），行程开关通过铁丝绑扎在门头上。两侧门框上方设有运行警示灯，经测试，左侧门上方行程开关有效，右侧门上方行程开关已坏，货厢在上升过程中，层门容易松开导致行程开关断开。

涉事固定式升降工作平台联锁装置的位置开关松动，运行时一楼层门未有效地锁紧在闭合位置上导致联锁装置断开，固定式升降工作平台无法正常运行，违反《机械安全与防护装置相关的联锁装置设计和选择原则》GB/T18831-2017有关规定[1]。

（一）涵宇公司要深刻汲取事故教训，切实加强日常安全管理工作，提高安全管理水平；对包括涉事类型设备在内的所有设备进行全面检查、检测，确保设备处于正常状态；举一反三，全厂全面深入开展事故隐患排查，逐条落实整改，及时消除生产安全事故隐患；同时按要求组织从业人员开展安全教育培训，提高安全意识。

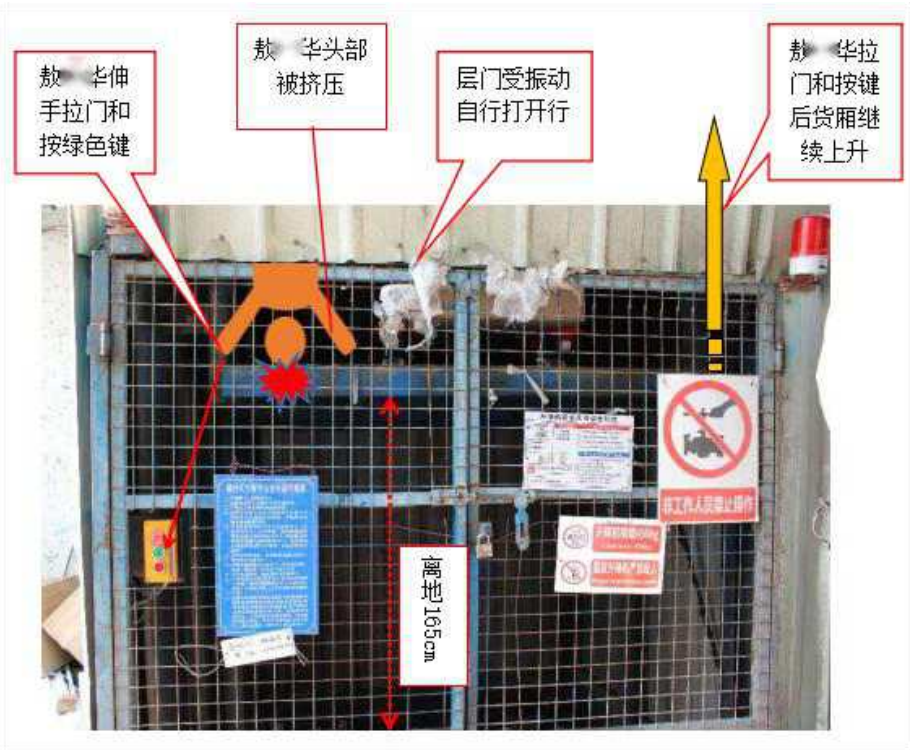
图 7 分析模拟图

1. 根据死者受伤位置和现场勘查，敖某华在乘坐固定式升降工作平台时，头部不慎被上升的货厢底部与一楼门框上部挤压，依据 GB/T 6441-1986《企业职工伤亡事故分类》，该起事故属于机械伤害事故；

2. 根据笔录和现场分析，敖某华是在固定式升降工作平台上升过程中被挤压受伤；

运行试验，关闭一楼层门，左侧门扇无法正确按压到行程开关，需用手辅助调整行程开关的拨杆，并重新关门后方可正确按压行程开关。按下一楼控制装置标识“2”的绿色按钮，货厢上升，上升过程中货厢多次出现由于振动而导致一楼层门打开的现象，随即行程开关断开，货厢停止上升。需重新把层门关好并正确按压行程开关，再次按上升按钮后货厢才能继续上升，当货厢上升到二楼平层后停止动作，此时按下一楼控制装置的红色按钮，货厢缓慢下降至一楼。

4.根据现场救援人员描述，事故发生后敖某华身体在货厢内上侧，身体从内部伸出。
